美浜発電所1号機 A-非常用ディーゼル発電機  
過給機の損傷について

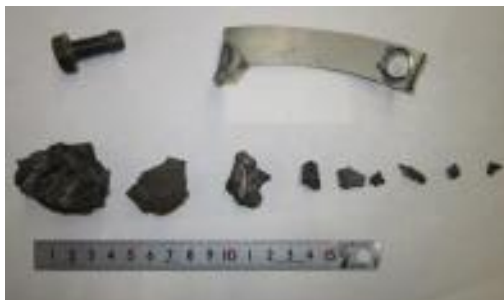
<過給機付近にて発見された金属片>
