大飯発電所敷地内 南側におけるトレンチ調査状況の概要(中間報告) 添付資料

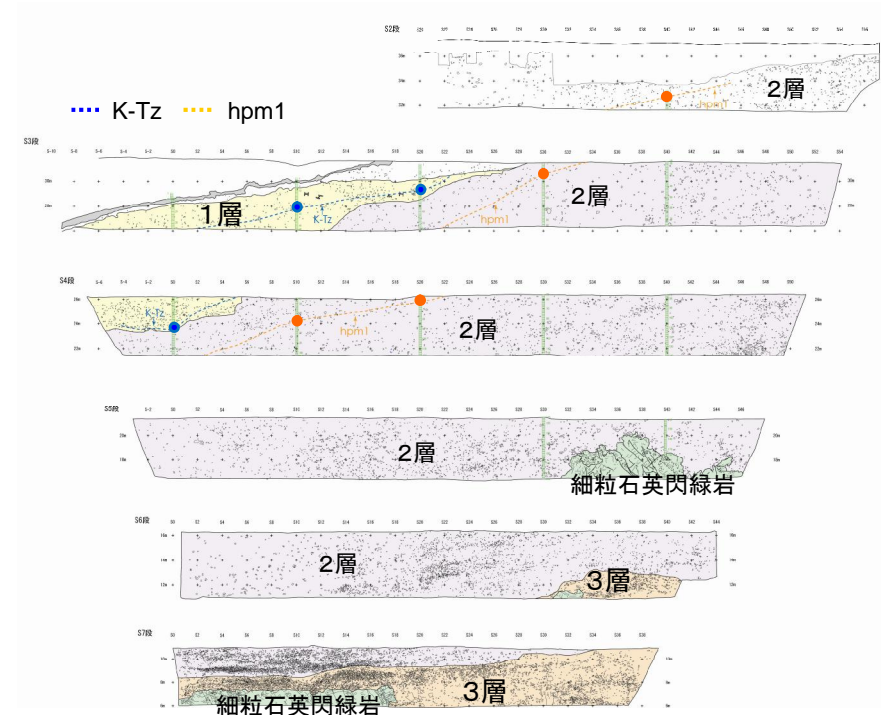
南側法面概略スケッチ及び火山灰出現層準
(現在までに分析が完了したもの)
