図-1 2次系配管の点検等

点検概要

今定期検査において、合計797箇所について超音波検査（肉厚測定）を実施する。

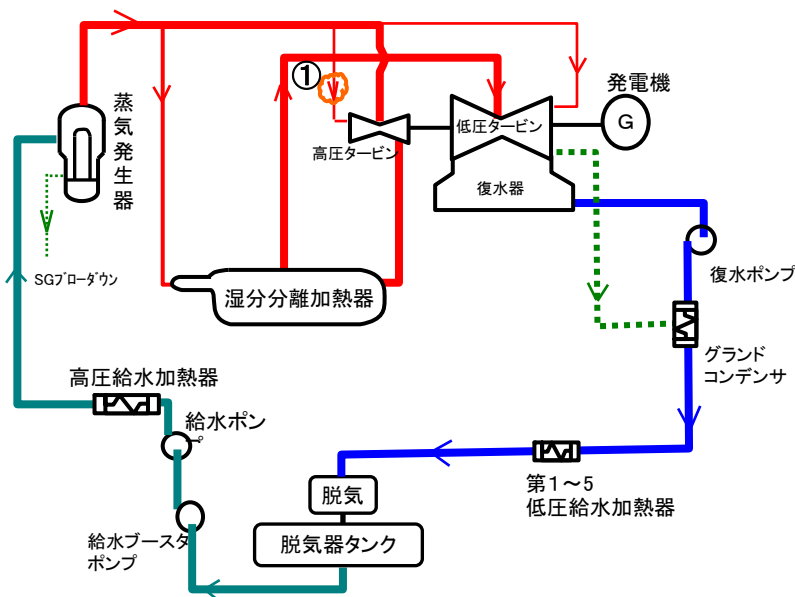
系統別概略図

: 主な配管取替箇所

**【取替理由】**  
 ①配管の保守性<sup>\*</sup>を考慮して取り替える。  
 (6箇所)  
 炭素鋼 ⇒ 低合金鋼 6箇所

<sup>\*</sup> 狭隘部で肉厚測定がしづらい配管について取り替える。

○今後の保守性を考慮し、6箇所を耐食性の優れた低合金鋼の配管に取り替える。
