姫路第二発電所 3、5号機点検結果

主な損傷状況

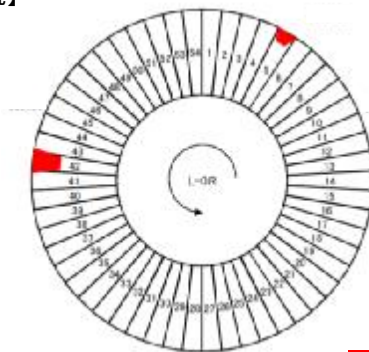
3号機

【最終段動翼折損状況】

- 蒸気タービン翼の最終段(28段)動翼の一部折損を確認。(最終段の動翼、静翼に折損した動翼の破片による打痕を確認)
- 他の動翼、静翼は異常なし。

■ : 動翼折損箇所
