高浜発電所4号機の原子炉が自動停止

高浜発電所4号機の管理区域内で水漏れ

高浜発電所3号機の燃料集合体取扱中に警報が発信

美浜線鉄塔建替工事中のヘリコプターから運搬物落下 鉄塔建替工事のため、ヘリコプターにより資材を運搬中に落下させてしまいました

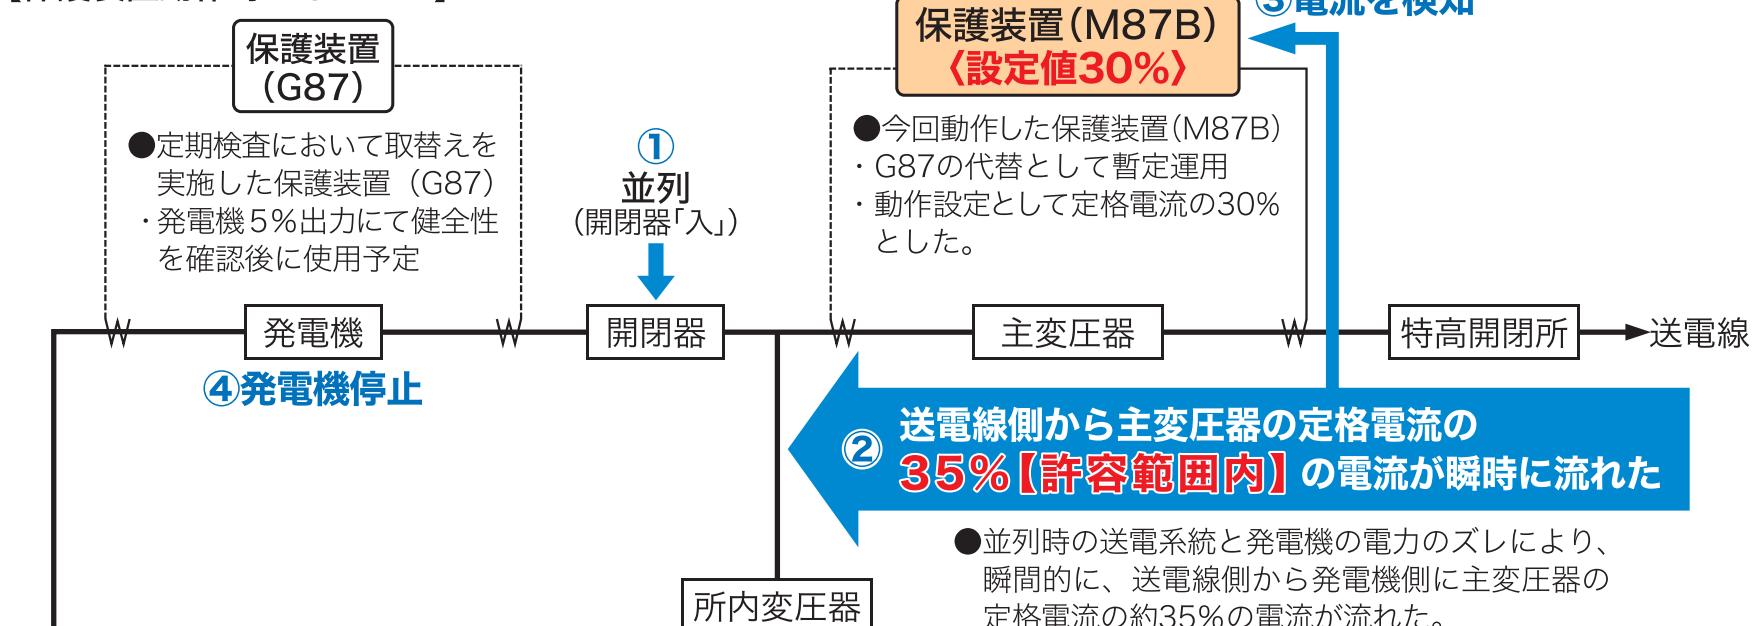
【保護装置動作時のイメージ】

暫定運用した保護装置（M87B）の動作設定値が適切ではありませんでした

送電開始に向けて発電機と送電系統を接続した際に、送電系統と発電機の電力のズレにより、発電機側に許容範囲内の瞬間的な電流が流れ込みましたが、保護装置（M87B）の設定値が適切でなかったため、発電機と送電系統を切り離す指示が出てしましました。

これは、定期検査において保護装置（G87）の取替えを実施したため、取替え後の健全性を発電機の出力が5%の状態で確認するまでの間、代替として暫定運用していた保護装置（M87B）が動作したものでした。保護装置（M87B）は、主変圧器を流れる電流の差を検知する運用から、発電機側に流れる電流を検知する運用に変更していましたが、暫定運用する際の事前検討において、これまで実績のある運用であったこと、発電機からの電流に対して設定値に余裕があることは考えたものの、送電線側からの瞬間的な電流変化を想定して評価をしていなかったことが判明しました。

保護装置の設定値を安全上問題のない範囲内の90%に変更する等を実施します

- (1) 並列時に発生する瞬間的な電流の変化を考慮し、並列時の保護装置（M87B）の暫定的な設定値を90%に設定します。
- (2) 保護装置の暫定設定値の検討時に、確認すべき項目を含んだチェックシートを用いて検討することをルール化します。
- (3) 保護装置に係る工事の発注時、瞬間的な電流の変化も含めた評価を要求することをルール化します。
- (4) 電気設備の所管部署に対して、送電系統の所管部署による送電系統の動き、および保護の考え方についての教育を実施します。
- (5) メーカで実施する対策について実施状況を確認します。

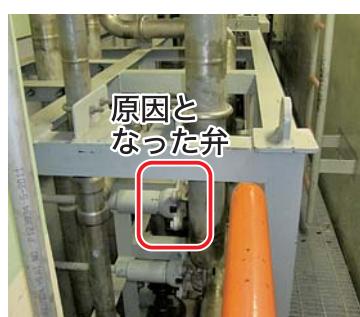
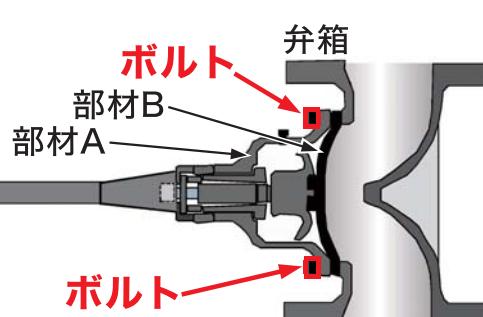
【弁の概略図】

一部のボルトの締め付け力が低く、系統圧力の一時的な上昇に伴い漏えいが発生したものと推定しました

水漏れのあった弁は、狭隘な場所に設置されていたことから、弁の組立作業において一部のボルトの締め付け力が低くなり、そのため、弁箱と部材A・部材Bの締め付け力が低い箇所があったことから、通水操作による圧力の一時的な上昇に伴い、当該弁から漏えいが発生したものと推定しました。

ボルト	規定のトルクで増締めした際の締まり量
①	30°
②	30°
③	48°
④	72° (最も締まった)

ボルト締め付けに関する手順を見直しルール化しました

当該弁をはじめ、1次冷却材系統の水が流れる系統の同種の弁（弁駆動軸が水平方向の弁）約80カ所について、適正に締め付けられていることを確認しました。また、締め付けにあたっては作業場所に適した工具を選定するなど、作業に留意することをルール化しました。さらに、圧力変動の影響が小さくなるよう、1次冷却材系統の水を浄化する系統へ通水する際の圧力を低くするようルール化します。

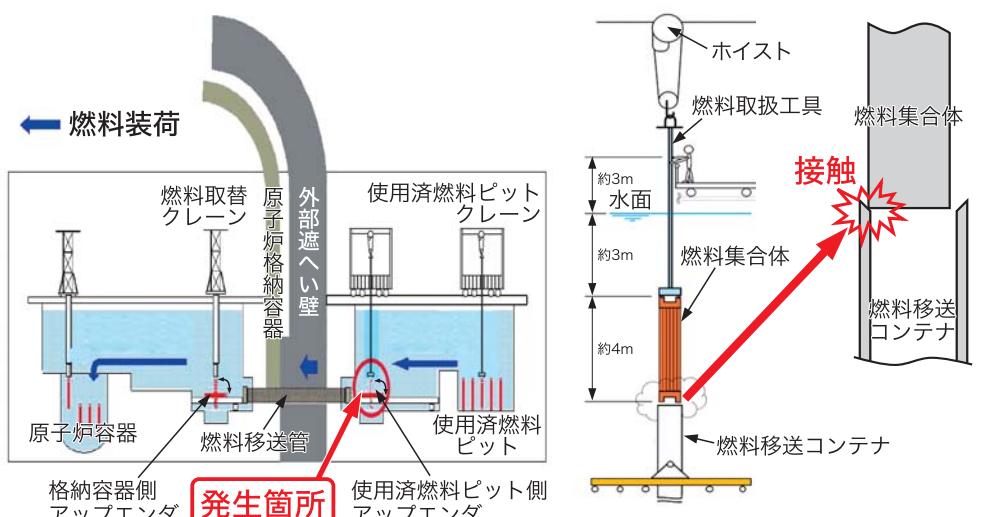
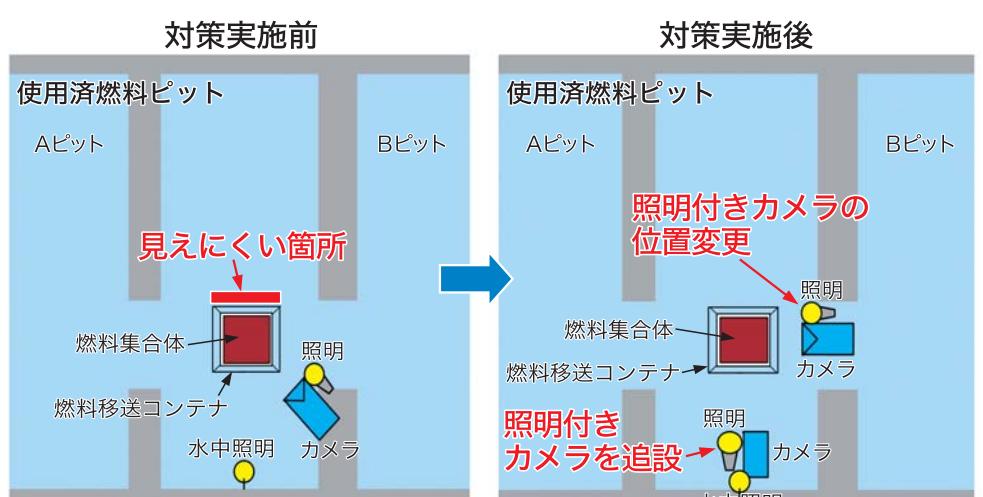
照明の位置関係により、見えにくい箇所があり、わずかなずれがありました

水中照明や照明付きカメラにより燃料集合体を確認しながら作業をしていましたが、照明の位置関係から、一部が見えにくい状態となっていました。

そのため、燃料集合体を下降させる際の位置がわずかにずれ、燃料移送コンテナと、燃料集合体が接触したものと推定しました。

照明付きカメラの追加、位置替えを行いました

燃料の収納状態を見やすくするため、照明付きカメラの追加・移設を行いました。

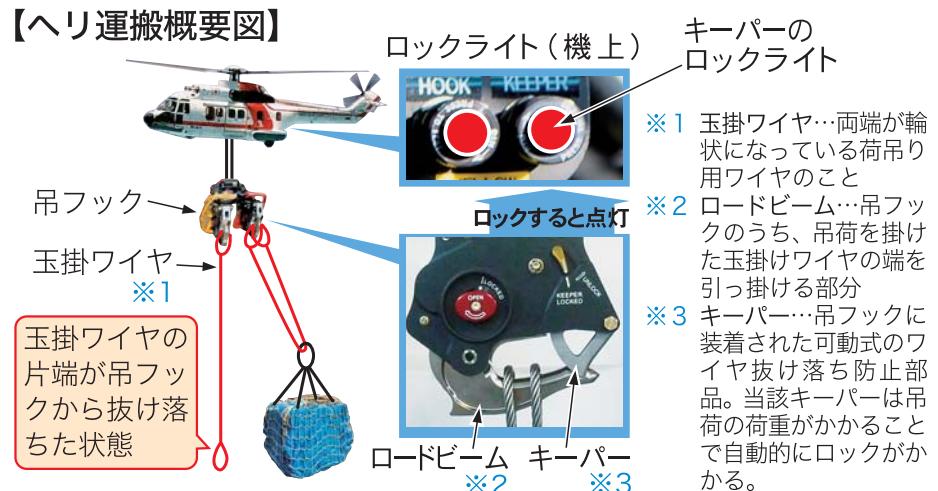
【ヘリ運搬概要図】

キーパーやロックライト機構等に異常がありました

使用していた吊フックは、機体が上昇する際に、吊荷の荷重がかかりことで、キーパーが自動的にロックする仕組みになっていましたが、玉掛ワイヤを吊フックへ掛けた後、機体が上昇する際に、玉掛ワイヤの端がねじれること等により、キーパーが持ち上がったことで、ロックされないままヘリコプターが飛行する状態になったものと推定しました。

その後、運搬途中でロックされていないキーパーから、玉掛ワイヤの片端が抜け落ちたことにより、ヘリモッコが落下したものと推定しました。

キーパーやロックライト機能がないフックを使用します

今後は、キーパーやロックライト機能がないフック（キーパーレスフック等）を使用することとし、吊荷が持ち上がる前にフックを手動によりロックします。
