# 高浜発電所3号機の定期検査状況について (蒸気発生器伝熱管の渦流探傷検査結果)

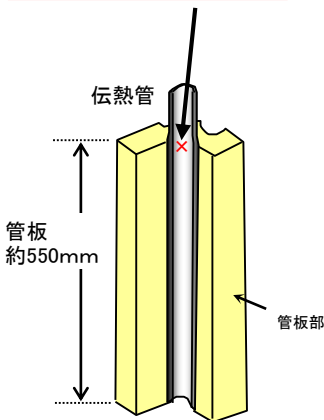
管板部拡大図

信号指示箇所\*

\* 従来から応力腐食割れが確認されている部位

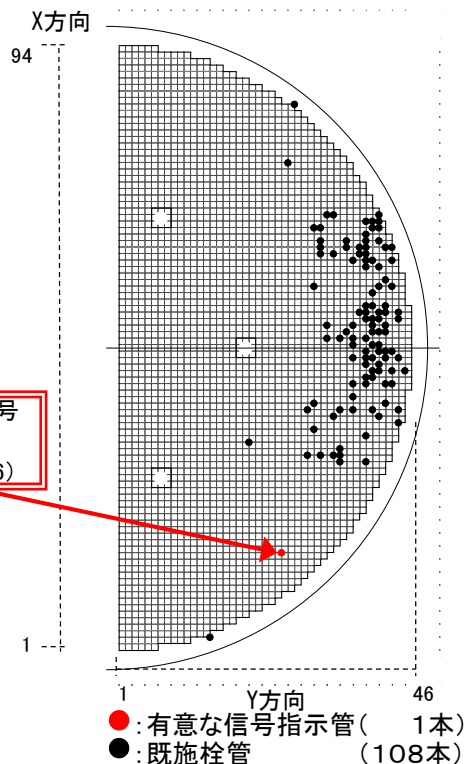
A-蒸気発生器(高温側)上部より見た伝熱管位置を示す図

伝熱管外径 : 約22.2mm  
" 厚さ : 約1.3mm  
" 材質 : インコネルTT600(特殊熱処理)
