高浜発電所3号機の定期検査状況について (蒸気発生器伝熱管の渦流探傷検査結果)

渦流探傷検査(ECT)結果

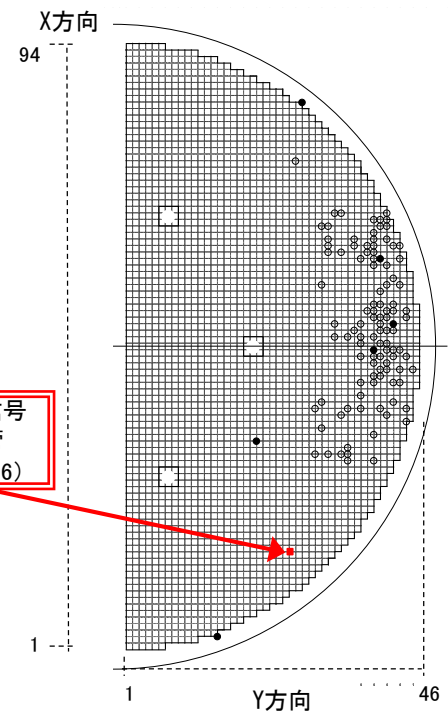
A-蒸気発生器(高温側)上部より見た伝熱管位置を示す図

有意な信号指示管 (X16-Y26)

- : 有意な信号指示管 (1本)
- : 既施栓管(高温側管板部の応力腐食割れ) (6本)
- : 既施栓管(高温側管板部の応力腐食割れ以外) (102本)

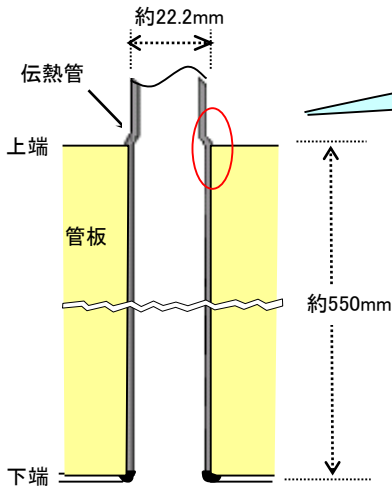
信号指示の位置

信号指示位置は22ピッチローラ拡管上部部であった

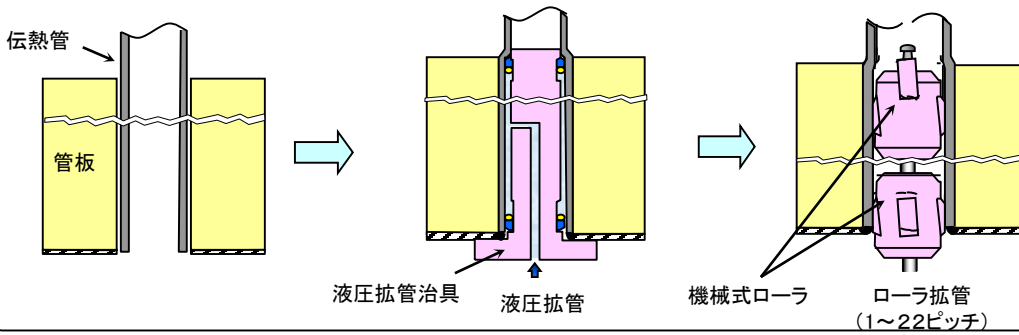
蒸気発生器製造時の管板部の伝熱管拡管方法

管板部でローラ拡管する際、伝熱管内面で局所的に引張り残留応力が発生

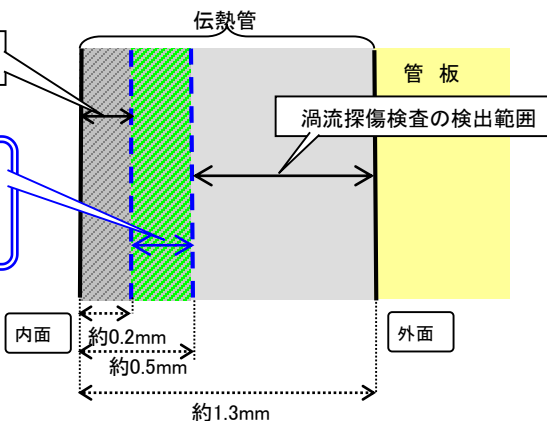
ショットピーニングによる圧縮応力付与範囲

この範囲に、応力腐食割れの先端があった場合、割れが進展し、顕在化する可能性がある
