## 1. クレーン倒壊の状況と点検結果

## 2. クレーン倒壊に至る想定メカニズム

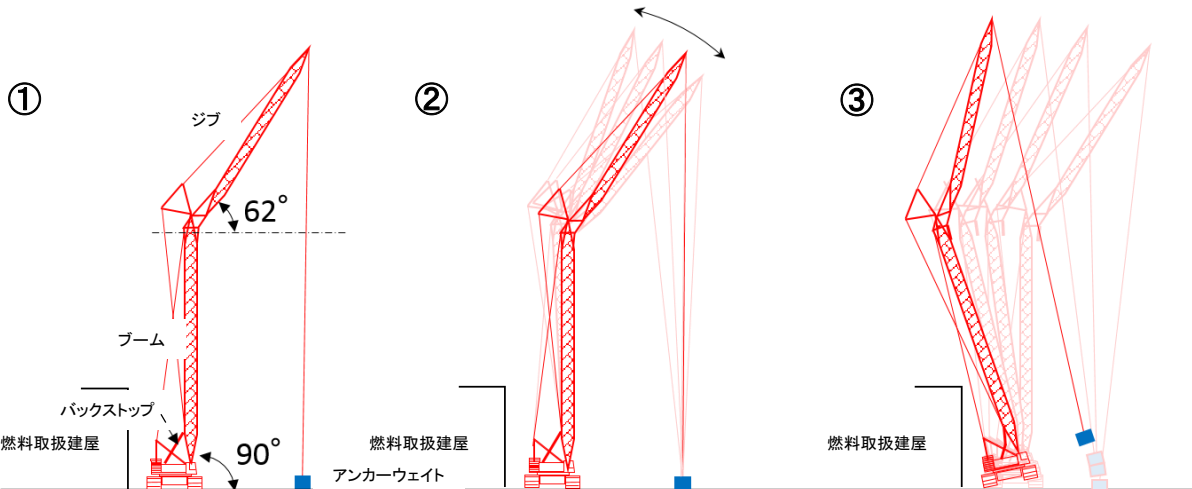
①クレーンには5tのアンカーウェイトを設置し、待機状態としていた。

②発電所構内の風が急に強まり、クレーンが前後に揺れ始めた。

③クレーンに瞬間的に強風が吹きつけ、ブームを支えていたバックストップが変形し、支えを失ったブームがクレーン後方へ倒れ始めた。(瞬間風速40m/秒以上と想定)

④ブームが燃料取扱建屋に接触したため、ブームが折れ曲がり、燃料取扱建屋の屋上へ倒れた。それに伴いジブもクレーン後方へ折れ曲がり、原子炉補助建屋の屋上に倒れた。
