図－１ １次系強加工曲げ配管取替工事

工事概要

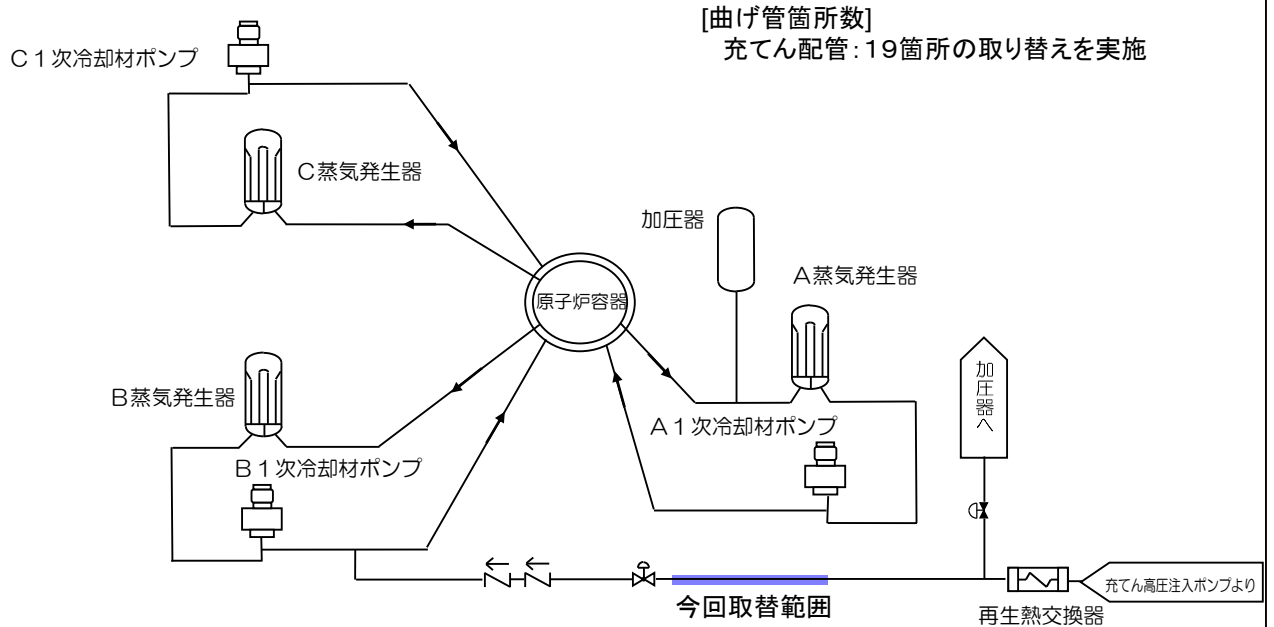
取替範囲概略図

国外BWRプラントにおいて、芯金を使用して曲げ加工した配管の内面で応力腐食割れが発生した事象を踏まえ、予防保全として、１次冷却材系統につながる曲げ配管のうち、芯金を使用して曲げ加工したものを、芯金を使用せずに曲げ加工した配管に取り替えました。
