美浜発電所 2号機 協力会社作業員の負傷について

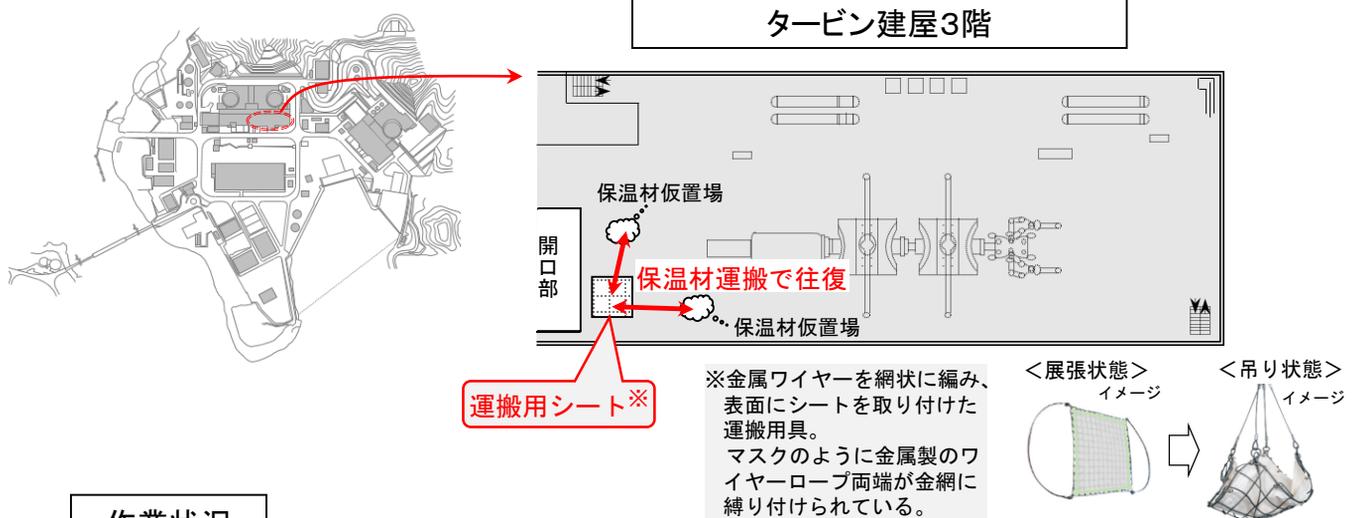
現場状況図

ワイヤロープを跨ぐ経路で移動しており、ワイヤロープに足が引っかかり転倒したものと推定された。

ワイヤロープが置かれたエリアにカラーコーン等を配置し、ワイヤロープを跨ぐ経路で移動できないようにすることを作業要領等に明記するとともに、協力会社に周知徹底した。
