高浜発電所4号機の定期検査状況について (蒸気発生器伝熱管の渦流探傷検査結果)

渦流探傷検査(ECT)結果

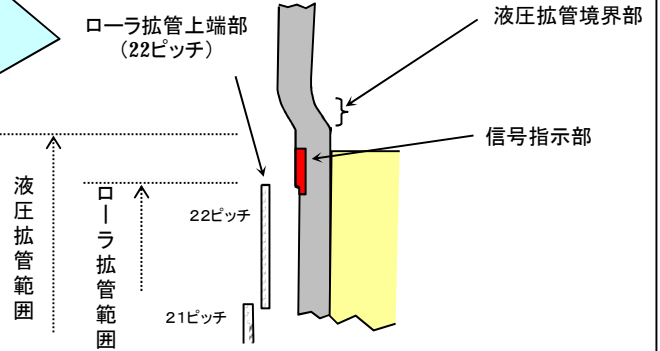
ローラ拡管部(イメージ)

管板部でローラ拡管する際、伝熱管内面で局所的に引張り残留応力が発生
