図-3 蒸気発生器伝熱管の渦流探傷検査結果

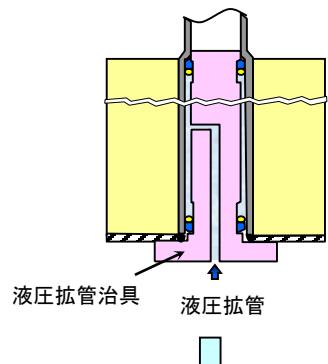
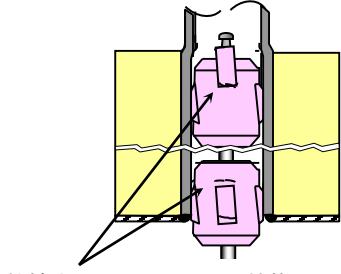
蒸気発生器製造時の管板部の伝熱管拡管方法

管板部でローラ拡管する際、伝熱管内面で局所的に引張り残留応力が発生
