## 現場状況図

○ 発生場所: 4号機中間建屋(非管理区域)  
タービン動補助給水ポンプ室(EL.-2.0m)

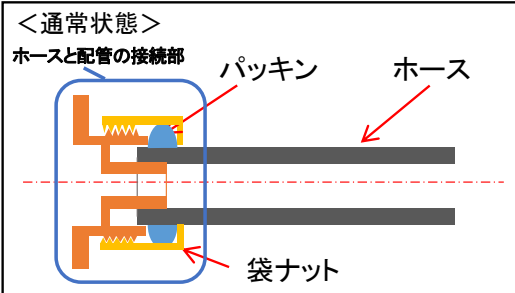
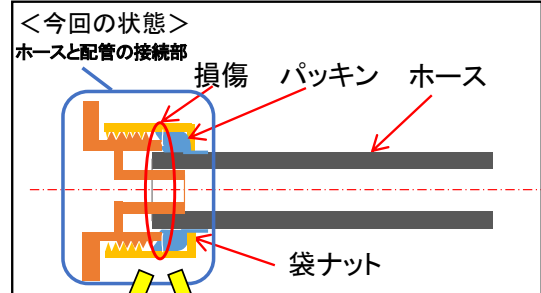
## 油漏えい推定メカニズム

- 袋ナットを締めすぎたことにより、袋ナット内でパッキンが損傷。
- その後の定期的なポンプ起動試験(1回/月)による圧力変動により、損傷部分が拡大し漏えいに至った。

- ・材質: テフロン
- ・サイズ: (外径)約9mm (厚み)約1.5mm (幅)約2mm

タービン動補助給水ポンプの分解点検後に、制御油系統の配管とホース継ぎ手部を接続する際に、袋ナットを締めすぎたことにより、パッキンが損傷し、その後の定期的なポンプ起動試験による圧力変動により、損傷部分が拡大し、漏えいに至ったものと推定しました。

- ・当該漏えい箇所のパッキンを新品に取り替えました。
- ・制御油系統の配管とホース継ぎ手部を接続する袋ナットの締め付けに関する具体的な方法および注意事項について、作業手順書に反映しました。
