高浜発電所3号機の定期検査状況について(蒸気発生器伝熱管の渦流探傷検査結果)

渦流探傷検査(ECT)結果

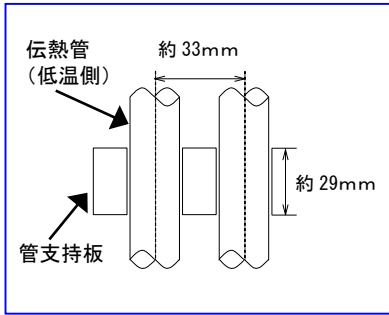
信号指示箇所拡大断面図

異物混入による微小な減肉信号確認

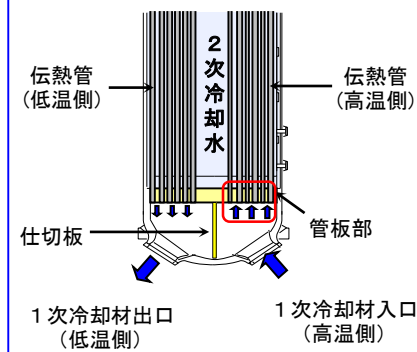
蒸気発生器下部の断面図

有意な信号指示確認

信号指示箇所*

伝熱管外径 : 約22.2mm
" 厚さ : 約1.3mm
" 材質 : インコネルTT600(特殊熱処理)

* 従来から応力腐食割れが確認されている部位

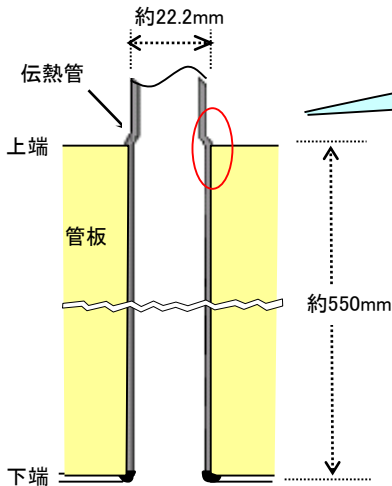
信号指示の位置

信号指示位置は22ピッチローラ拡管上部部であった

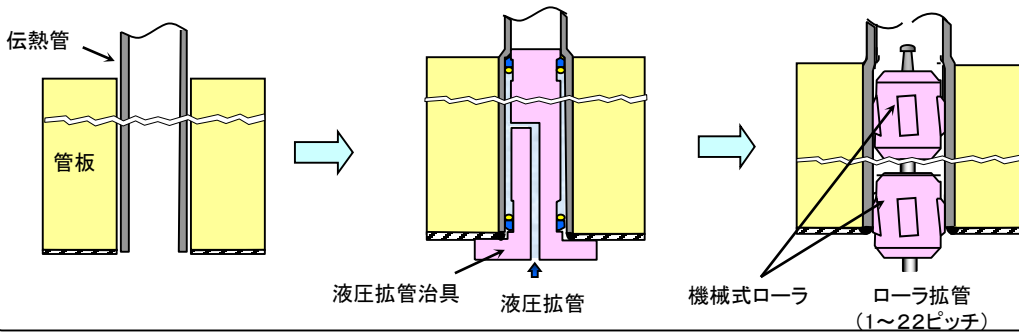
蒸気発生器製造時の管板部の伝熱管拡管方法

管板部でローラ拡管する際、伝熱管内面で局所的に引張り残留応力が発生

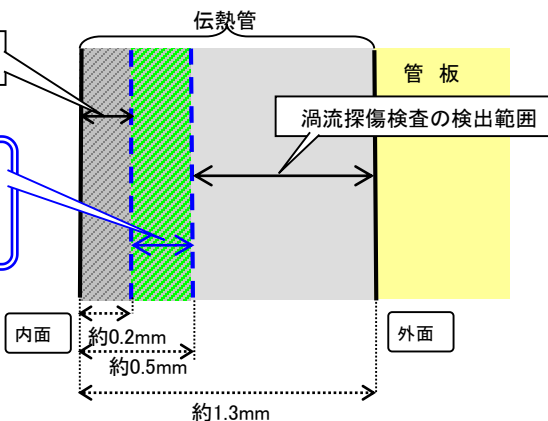
ショットピーニングによる圧縮応力付与範囲

この範囲に、応力腐食割れの先端があった場合、割れが進展し、顕在化する可能性がある
