高浜発電所協力会社作業員の計画線量超過について

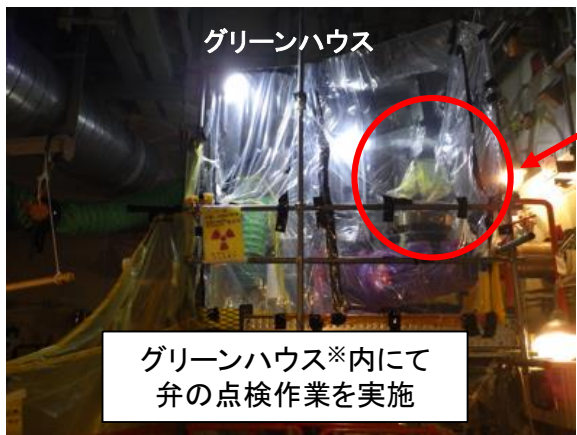
作業状況

グリーンハウス※内にて
弁の点検作業を実施

- ・当該作業員はグリーンハウス内において、当日の午後、約3時間10分、1次系大型弁から約0.5m離れた位置で分解点検を実施していた。
- ・作業終了後、作業計画線量値の0.90mSvを超える1.81mSvの線量を確認した。
