## 発生箇所

異物混入による微小な減肉信号確認

# 高浜発電所3号機の蒸気発生器伝熱管の施栓履歴

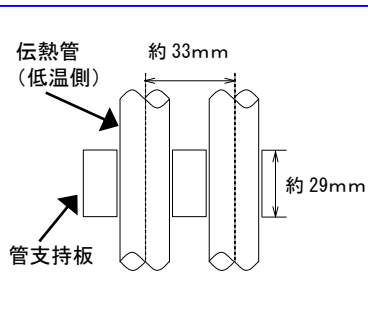
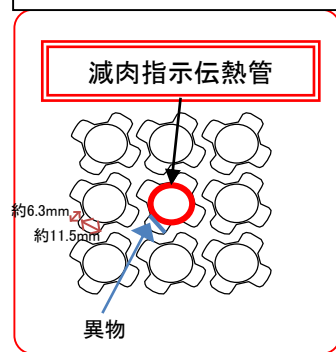
信号指示箇所拡大断面図

信号指示箇所拡大平面図

- (1) 微小な減肉が認められたA-SGの伝熱管について、高温側および低温側管板部で閉止栓(機械式栓)を施工し、使用しないこととします。
- (2) 弁やストレーナの分解点検時に使用する機材や内部に立ち入る作業員の衣服等に異物の付着がないことを確認することについて作業手順書に追記して、異物混入防止の更なる徹底を図ります。

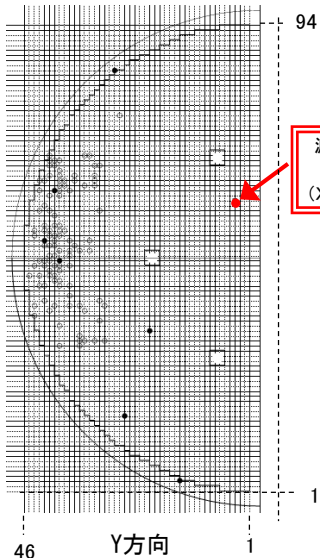
A-蒸気発生器(低温側)上部より見た伝熱管位置を示す図

減肉信号  
指示管  
(X59-Y4)

- : 今回微小減肉指示が認められた位置 (1本)
- : 既施栓管(高温側管板部の応力腐食割れ) (7本)
- : 既施栓管(高温側管板部の応力腐食割れ以外) (102本)

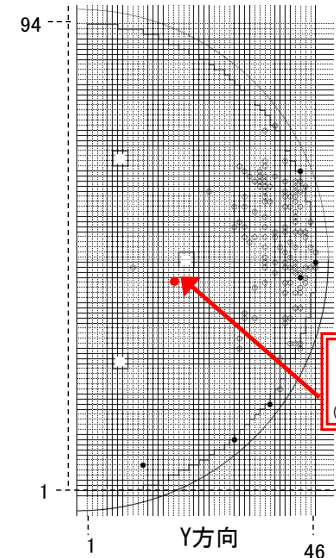
C-蒸気発生器(高温側)上部より見た伝熱管位置を示す図

有意な信号  
指示管  
(X43-Y18)

- : 有意な信号指示管 (1本)
- : 既施栓管(高温側管板部の応力腐食割れ) (6本)
- : 既施栓管(高温側管板部の応力腐食割れ以外) (113本)

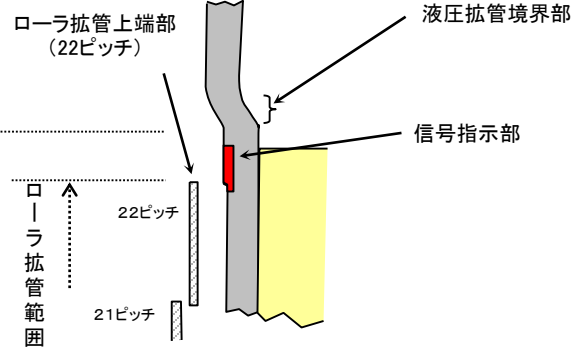
## ローラ拡管部(イメージ)

信号指示位置は22ピッチローラ拡管上部部であった

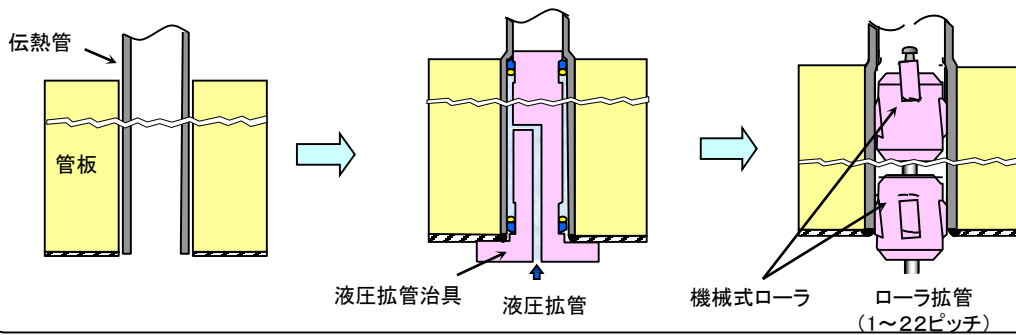
## 蒸気発生器製造時の管板部の伝熱管拡管方法

管板部でローラ拡管する際、  
伝熱管内面で局所的に引  
張り残留応力が発生

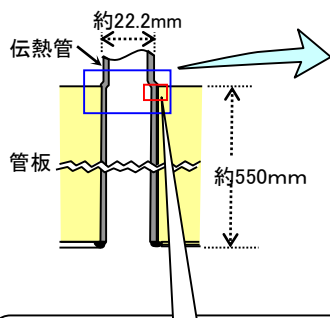
## ショットピーニングの実施概要

空気によって、金属球(直径約0.2mmの金属球)を打ち付け、伝熱管表面近傍の引張り残留応力を圧縮応力に改善する

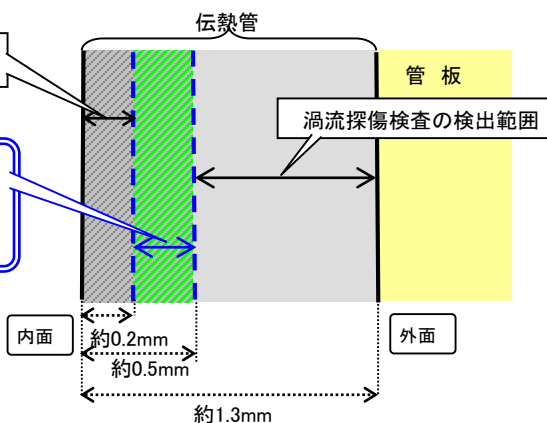
ショットピーニングによる  
圧縮応力付与範囲

この範囲に、応力腐食割れの先端があった場合、割れが進展し、顕在化する可能性がある

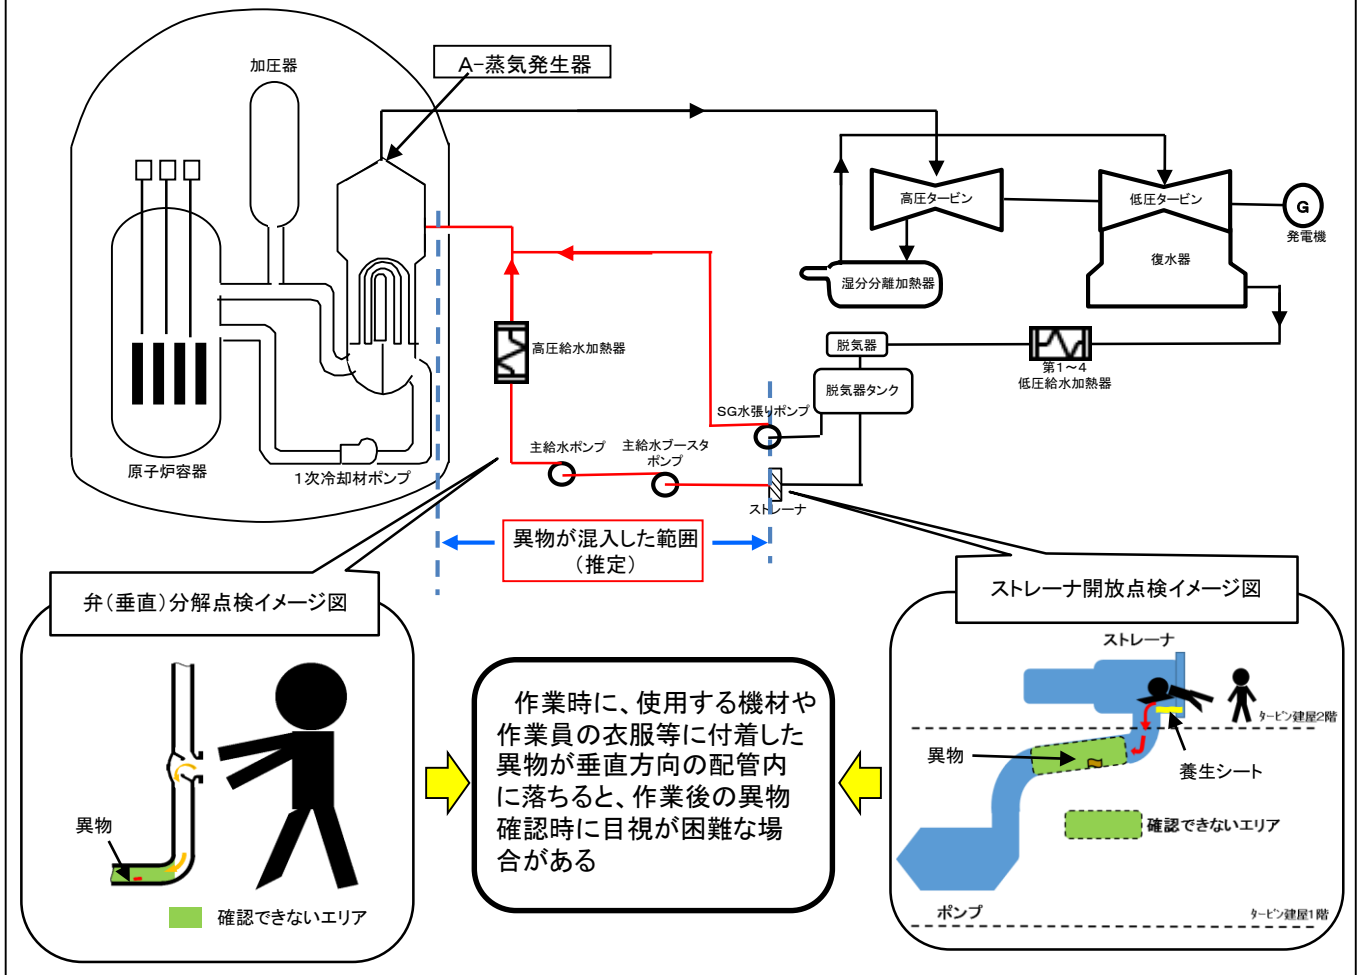
伝熱管に外面減肉を生じさせた異物は、前回の定期検査(第22回)の作業で2次系に混入した後、蒸気発生器内に流入し、当該部に入り込んだ可能性が高いと考えられる。

なお、今回の定期検査において、主給水系統のうち主給水ブースタポンプ入口のストレーナからSGまでの範囲で弁等の分解点検を実施した箇所について内部点検を行い、目視確認が困難である範囲についてはファイバースコープにより、異物がないことを確認しました。
