## 発生場所

原子炉格納容器平面図  
(上から見た図)

## 作業状況

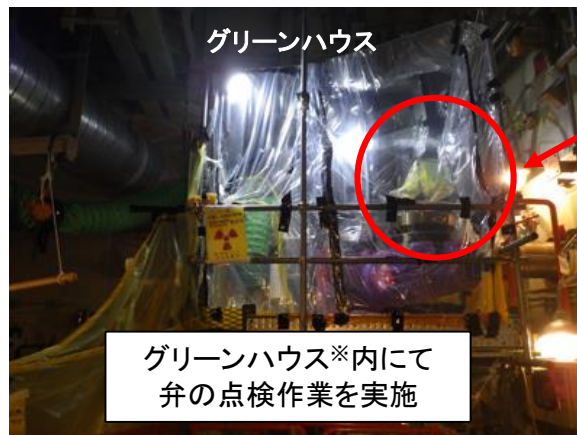
グリーンハウス内での作業風景

グリーンハウス※内にて  
弁の点検作業を実施

- ・当該作業員はグリーンハウス内において、当日の午後、約3時間10分、1次系大型弁から約0.5m離れた位置で分解点検を実施していた。
- ・作業終了後、作業計画線量値の0.90mSvを超える1.81mSvの線量を確認した。
