大飯発電所3号機 充てんポンプの運転上の制限の逸脱について

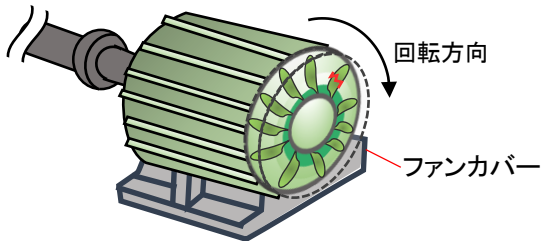
①前回の分解点検時に冷却ファンの羽根に工具等が当たったことにより、衝撃が加わり羽根の根元にひびが発生。

②運転に伴う振動等により、ひびが発生していた羽根が折損・脱落し、他の羽根に当たったことから、11枚のうち、7枚の羽根が折損し脱落。

【羽根の折損状況】(羽根直径20cm)

【折損断面の錆】

- (1)冷却ファンの取付け・取外し作業の作業手順書に、羽根に直接工具が当たらないようにするため、羽根に衝撃材を取付けることを追加するとともに、羽根に工具等を当てないように十分注意することを明記します。
- (2)モータ主軸の異変等を早期に検知できるよう、当該モータを振動診断の対象機器に追加し、振動の傾向を監視することとします。

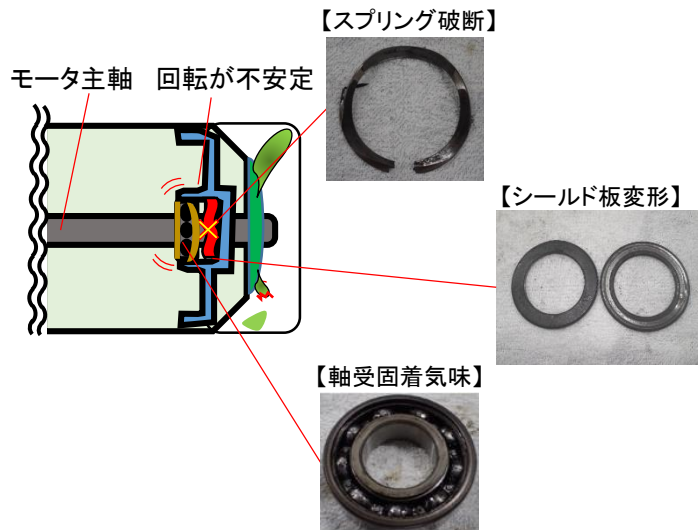
③羽根の脱落により、モータ主軸の回転が不安定な状態となり、スプリングが破断するとともに軸受けシールド板が変形したため、軸受が固着気味となり、モータが過負荷にて停止。

前回(2015年2月)の分解点検時、冷却ファンの羽根に工具等が当たったことにより衝撃が加わって羽根にひびが発生し、その後の運転に伴う振動等で羽根が折損しました。これにより、モータ主軸の回転が不安定な状態となったことから、ブラケットおよびプレロードスプリングが徐々に摩耗し、スプリングが破断するとともに軸受シールド板が変形したため、軸受が固着気味となり、当該モータが過負荷にて停止したものと推定しました。
