図－１ １次系強加工曲げ配管取替工事

工事概要

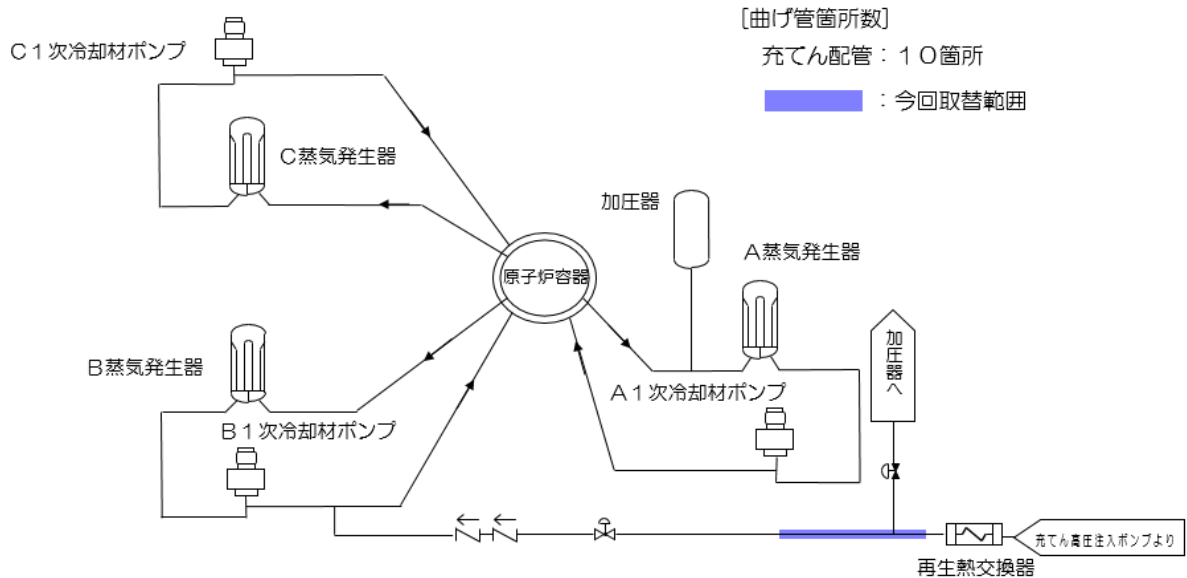
取替範囲概略図

国外BWRプラントにおいて、芯金を使用して曲げ加工した配管の内面で応力腐食割れが発生したことを踏まえ、予防保全として、１次冷却材系統につながる曲げ配管のうち、芯金を使用して曲げ加工したものを、芯金を使用せずに曲げ加工した配管等に取り替えました。
