図-4 蒸気発生器伝熱管の渦流探傷検査結果(1/2)

図-4 蒸気発生器伝熱管の渦流探傷検査結果(2/2)

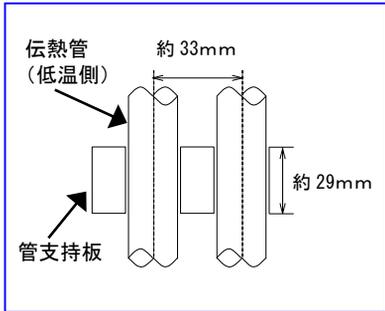
減肉信号確認箇所拡大断面図

微小な外面減肉信号の確認

スラッジは、厚さ1mm未満の脆いものであり、伝熱管に減肉を生じさせることは考えられない。

- (1) 当該伝熱管それぞれを使用しないこととし、閉止栓(機械式栓)を施工した。
- (2) 弁やストレーナの分解点検時に使用する機材や内部に立ち入る作業員の衣服等に異物の付着がないことを確認することについて作業手順書に追記して、異物混入防止の更なる徹底を図った。

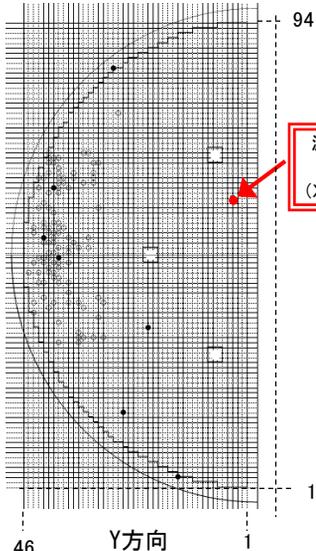
A-蒸気発生器(低温側)上部より見た伝熱管位置を示す図

減肉信号指示管 (X59-Y4)

- : 今回微小減肉指示が認められた位置 (1本)
- : 既施栓管(高温側管板部の応力腐食割れ) (7本)
- : 既施栓管(高温側管板部の応力腐食割れ以外) (102本)

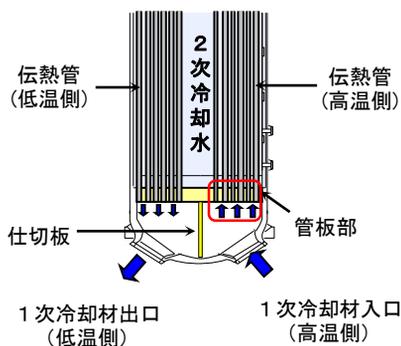
蒸気発生器下部の断面図

有意な信号指示

信号指示箇所*

* 従来から応力腐食割れが確認されている部位

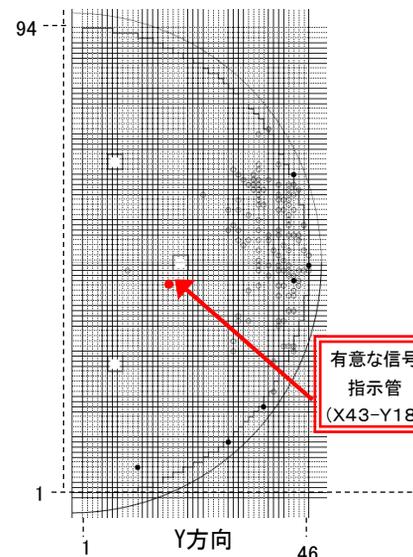
C-蒸気発生器(高温側)上部より見た伝熱管位置を示す図

有意な信号指示管 (X43-Y18)

- : 有意な信号指示管 (1本)
- : 既施栓管(高温側管板部の応力腐食割れ) (6本)
- : 既施栓管(高温側管板部の応力腐食割れ以外) (113本)

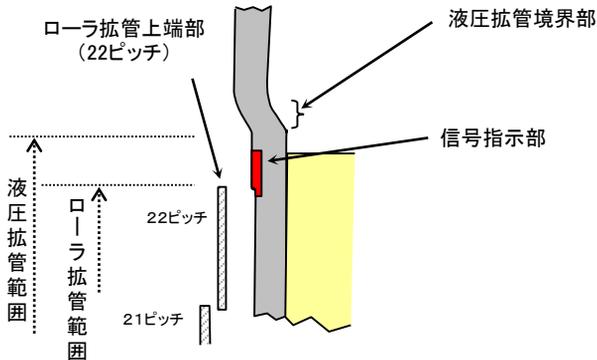
信号指示の位置(ローラ拡管部イメージ)

C-SG伝熱管における有意な信号指示

信号指示位置は22ピッチローラ拡管上部であった

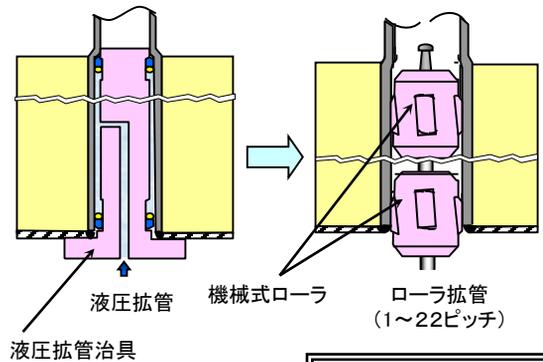
蒸気発生器製造時の管板部の伝熱管拡管方法

管板部でローラ拡管する際、伝熱管内面で局部的に引張り残留応力が発生

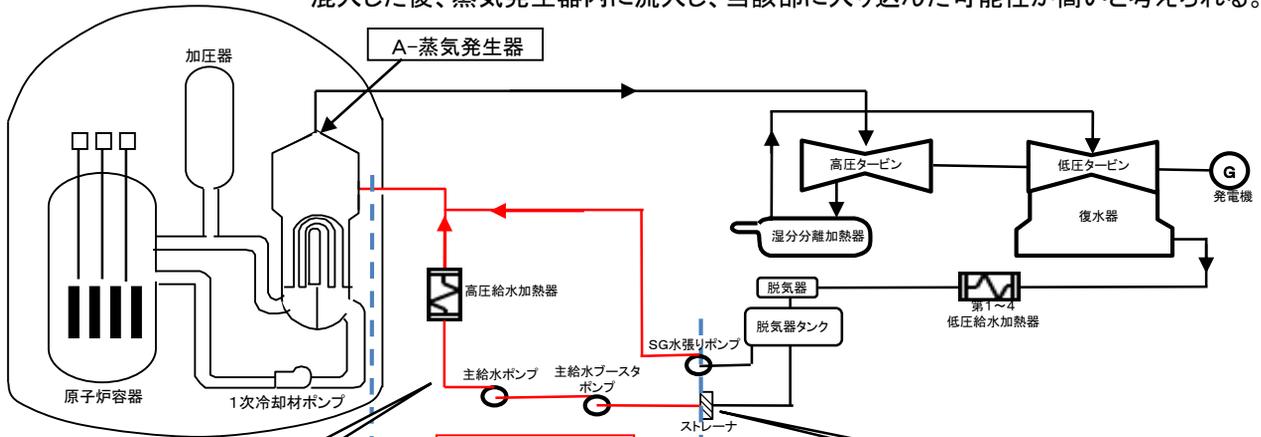
弁(垂直)分解点検イメージ図

伝熱管に外面減肉を生じさせた異物は、前回の定期検査(第22回)の作業で2次系に混入した後、蒸気発生器内に流入し、当該部に入り込んだ可能性が高いと考えられる。

作業時に、使用する機材や作業員の衣服等に付着した異物が垂直方向の配管内に落ちると、作業後の異物確認時に目視が困難な場合がある
