図-3 2次系配管の点検等

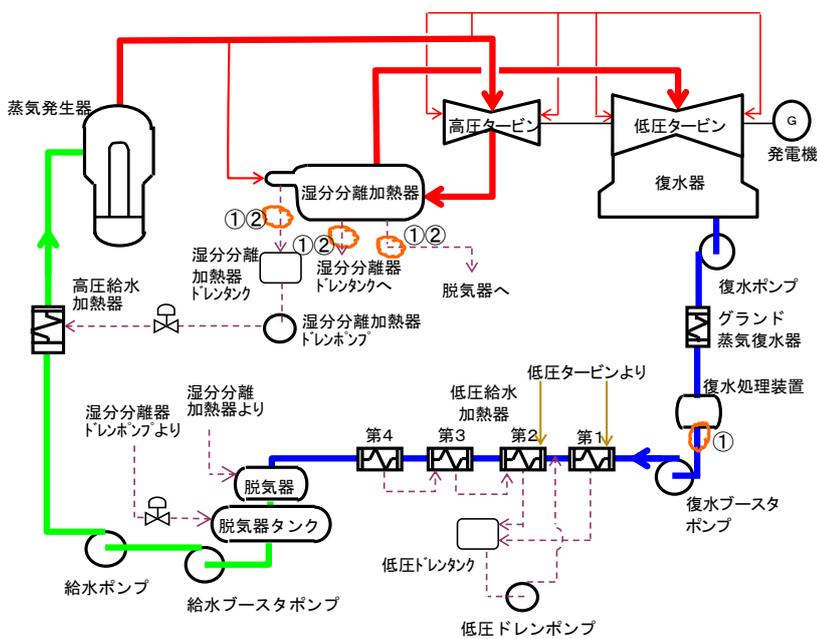
系統別概要図

過去の点検において減肉傾向が確認された部位19箇所、配管取替え時の作業性を考慮した部位6箇所、合計25箇所を耐食性に優れたステンレス鋼の配管に取り替えました。

- ① 過去の点検で減肉傾向が確認されているため計画的に取り替えた箇所 (19箇所)
 - ・必要最小厚さとなるまでの期間が10年未満の箇所
 - 炭素鋼 ⇒ ステンレス鋼 4箇所
 - ・必要最小厚さとなるまでの期間が10年以上の箇所
 - 炭素鋼 ⇒ ステンレス鋼 15箇所
- ② 配管取替時の作業性*を考慮して取り替えた箇所 (6箇所)
 - 炭素鋼 ⇒ ステンレス鋼 6箇所
