## 現場状況図

発生場所:3号機原子炉周辺建屋

## 【燃料移送装置概略図】

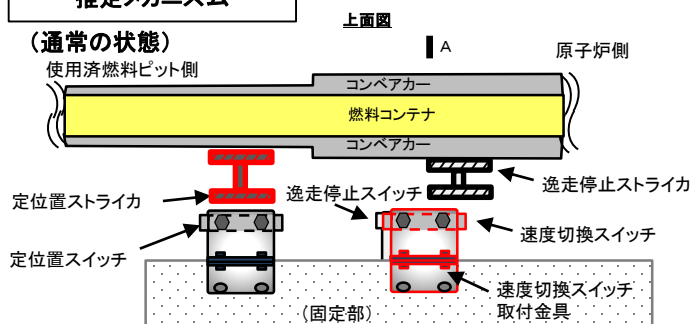
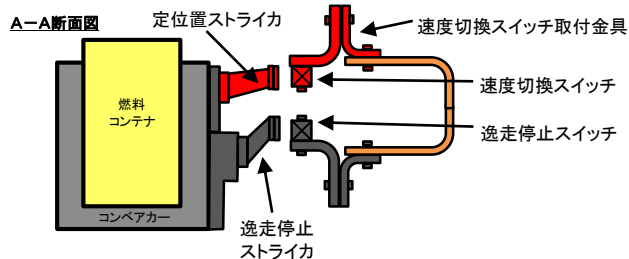
## (通常の状態)

走行する移送装置側に取付けられているストライカが、建屋側に固定されているスイッチに近接するとスイッチが作動する。

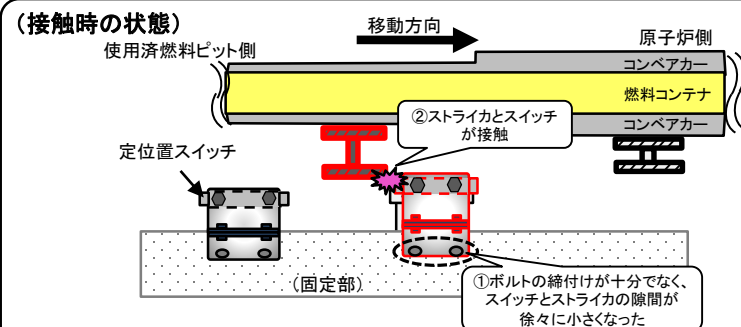
## (接触時の状態)

①燃料移送装置の走行時の振動やスイッチ磁力の吸着力により、速度切換スイッチと定位置ストライカの隙間が徐々に小さくなった

②燃料移送装置が使用済燃料ピット側から原子炉側へ移動した際、定位置ストライカと速度切換スイッチが接触

- (1) 変形した定位置ストライカ及び外れた速度切換スイッチを予備品に取替えるとともに、各固定ボルトの緩みがないことを確認しました。
- (2) 当該スイッチや同様のスイッチの交換または位置調整を行なう際には、各固定ボルトが十分に締め付けられていることを確認する具体的な手順を作業要領書に反映します。

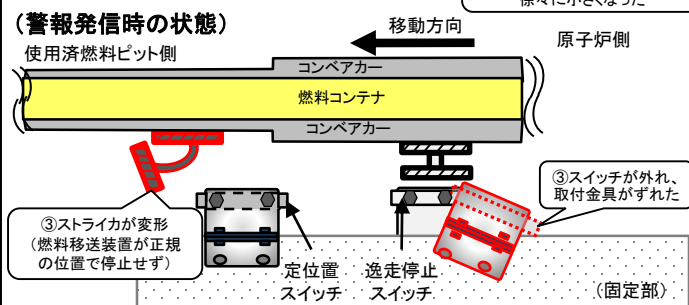
## (警報発信時の状態)

③定位置ストライカが変形し、速度切換スイッチが外れた (原子炉側から使用済燃料ピット側へ燃料集合体を移送した際、正規の位置で自動停止しなかった)

速度切換スイッチ取付金具の固定ボルトの締付けが不十分であったことから、燃料移送装置の走行時の振動やスイッチ磁力の吸着力により、速度切換スイッチと定位置ストライカの隙間が徐々に小さくなりました。111体目の燃料移送が完了し使用済燃料ピット側から原子炉側へ移動した際、定位置ストライカと速度切換スイッチが接触したことにより定位置ストライカが変形したため、112体目の燃料移送時に燃料移送装置が正規の位置で停止せず「コンベアカー逸走」警報が発信したものと推定しました。
