## 大飯発電所4号機 第16回定期検査の概要

# 大飯発電所4号機 第16回定期検査の作業工程

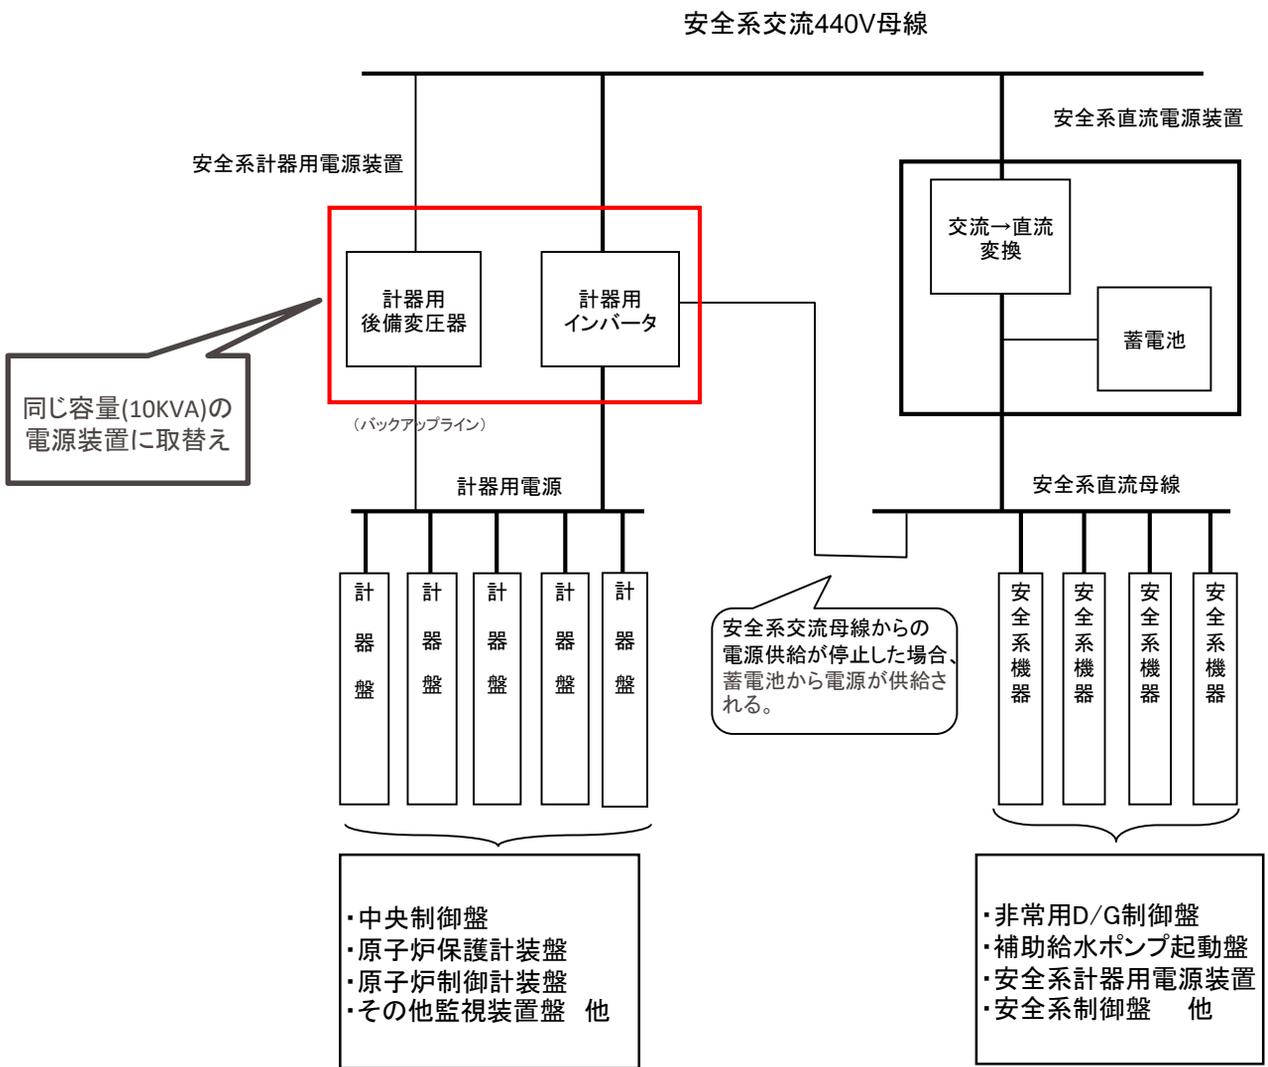
# 図-1 安全系計器用電源装置取替工事

安全系計器用電源装置の構成部品が製造中止となったことから、今後の保守性を考慮し、最新の電源装置に取り替える。

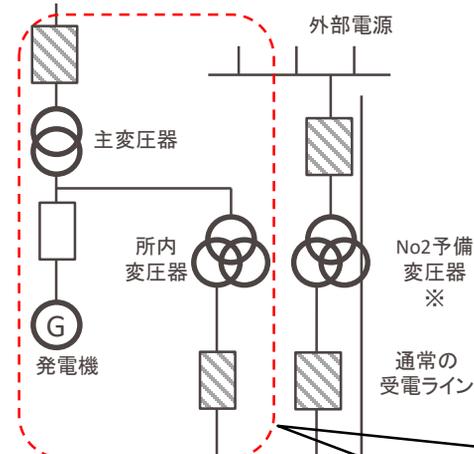
<電源系統構成(イメージ)>

国内外の原子力発電所の電気設備で高エネルギーアーク損傷が発生していることを踏まえ、原子力規制委員会によるバックフィット(新たな規制基準の既存の施設等への適用)として保安電源設備に係る技術基準規則等が一部改正(2017年8月)されたことから、重要安全施設への電力供給に係る電気盤について、遮断器の遮断時間の変更やインターロックの追加を行う。

事故電流を検知してから遮断器を開放させるまでの時間(遮断時間)を早くし、アーク放電の継続時間を短くする

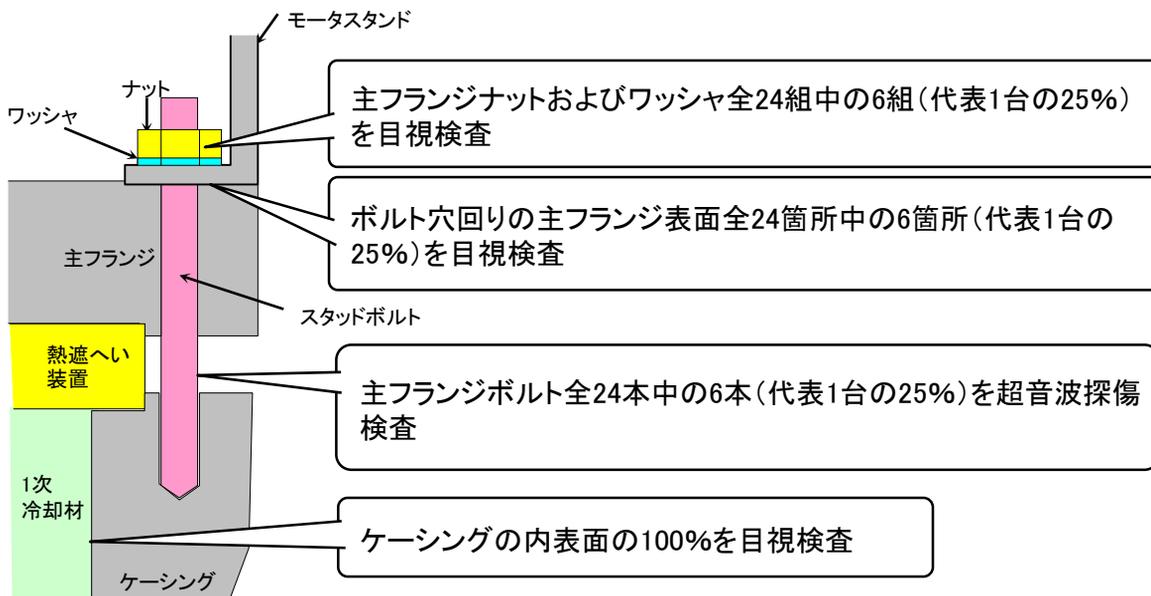
## B号機 1次冷却材ポンプの検査概要図

1次冷却材ポンプの供用期間中検査として、B号機の主フランジ締め付け部やケーシングの内表面について目視検査や超音波探傷検査を行ない、健全性を確認する。

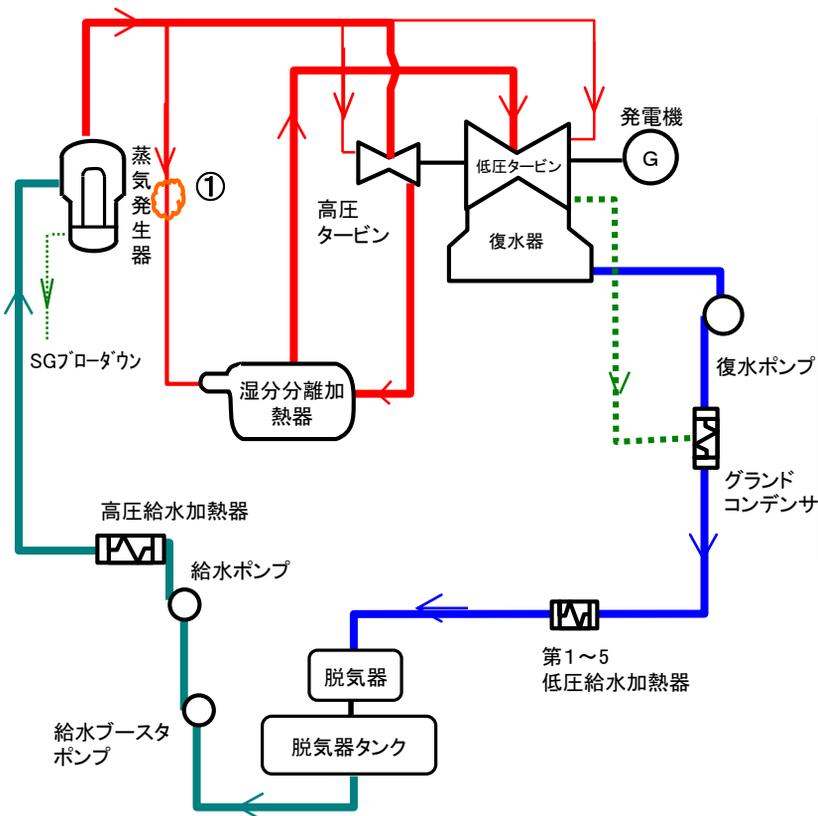
### 系統別概要図

①過去の点検で減肉傾向が確認されているため計画的に取替える箇所(27箇所)

・必要最小厚さとなるまでの期間が5年未満の箇所  
炭素鋼 ⇒ 低合金鋼 1箇所

・必要最小厚さとなるまでの期間が5年以上の箇所  
炭素鋼 ⇒ ステンレス鋼 26箇所

過去の点検において減肉傾向が確認された部位27箇所を耐食性に優れた低合金鋼もしくはステンレス鋼の配管に取り替える。
