# 美浜発電所3号機 使用済燃料ピット耐震補強工事における 協力会社作業員の負傷について

## 現場状況図

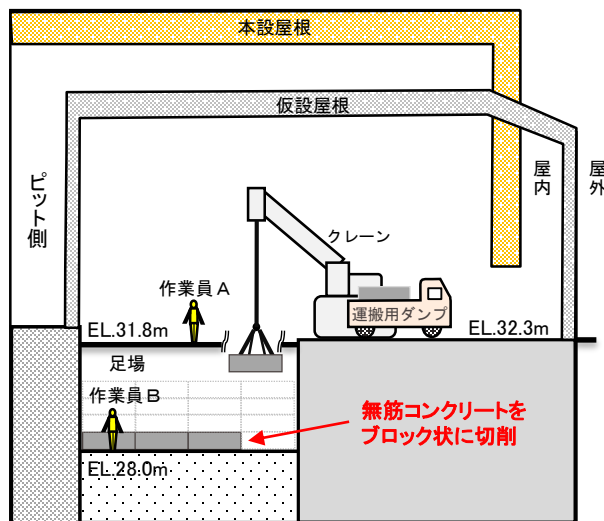
### 無筋コンクリートブロックの搬出作業イメージ図

吊り荷自体が割れることを想定した対策が講じられていなかったため、ブロックが割れて落下し、足場が崩れるとともに、当該の足場の手すりに安全帯を掛けていた作業員が落下しました。

- ・無筋コンクリート等の吊り上げに当たっては、割れを防止するため、締付け式のベルト等を用いて固縛すること、作業員全員が吊り荷落下による影響を受ける範囲から退避することを作業手順に反映しました。
- ・揚重作業において、吊り荷が割れて落下した場合の影響を含めてリスクアセスメントを行うことを社内規定に明確化しました。
