高浜発電所4号機の定期検査状況について (蒸気発生器伝熱管の損傷に関する点検状況)

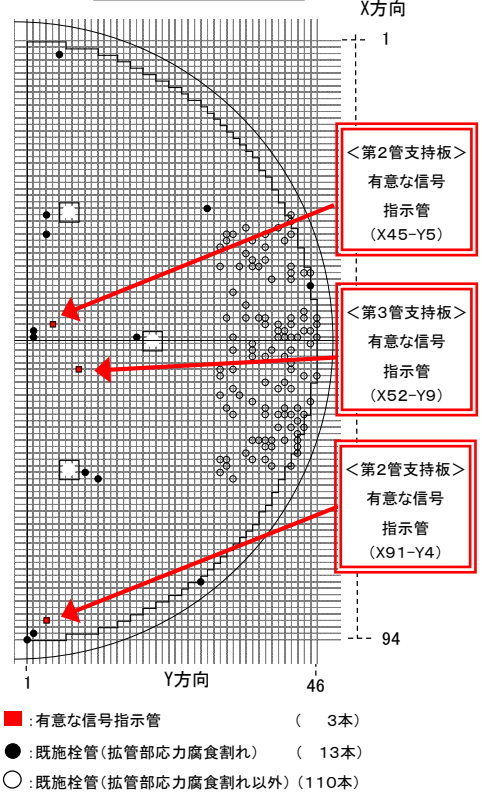
C-蒸気発生器上部より見た伝熱管位置を示す図

- <第3管支持板>
A-SG: 1本
B-SG: 1本
C-SG: 1本
- <第2管支持板>
C-SG: 2本

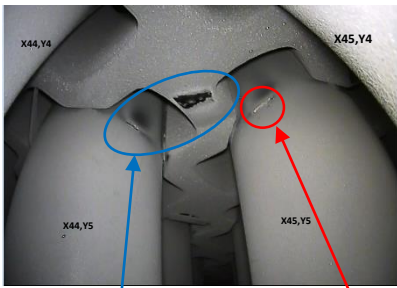
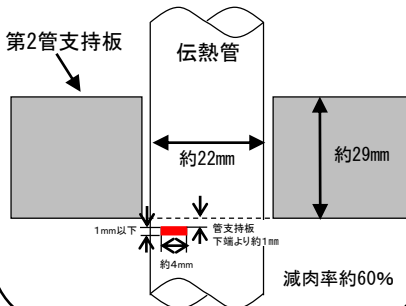
第2管支持板 (X45-Y5)

接触痕 きず

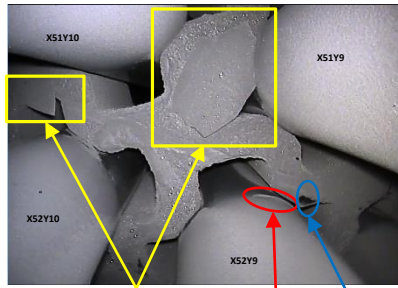
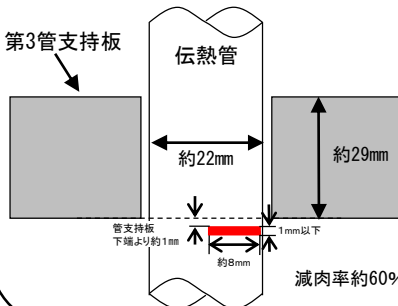
第3管支持板 (X52-Y9)

剥離したスケール* きず 接触痕

* 2次系配管等に含まれる鉄の微粒子が、給水系統によって蒸気発生器内に流れ集まって伝熱管に付着したものと推定される。

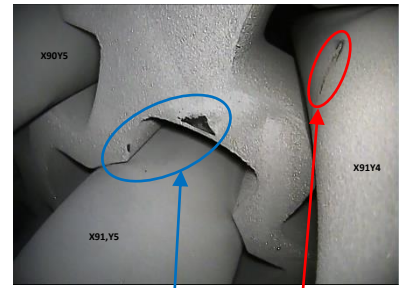
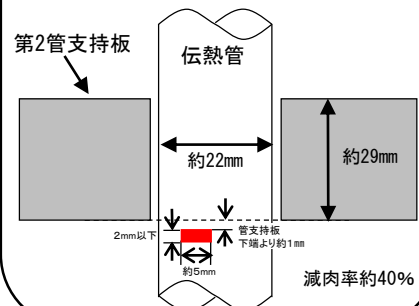
第2管支持板 (X91-Y4)

接触痕 きず
