# 高浜発電所4号機の定期検査状況について (蒸気発生器伝熱管の損傷に関する点検状況)

## 小型カメラで確認したC-蒸気発生器伝熱管のきずの状況

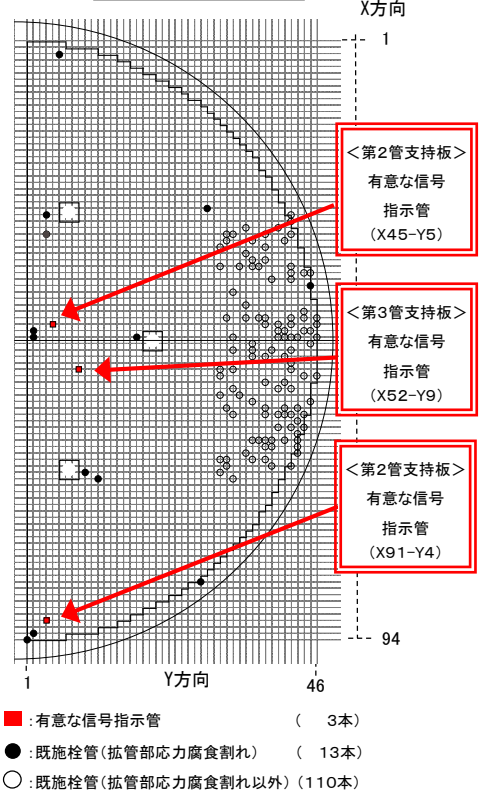
### C-蒸気発生器上部より見た伝熱管位置を示す図

- <第3管支持板>  
A-SG: 1本  
B-SG: 1本  
C-SG: 1本
- <第2管支持板>  
C-SG: 2本

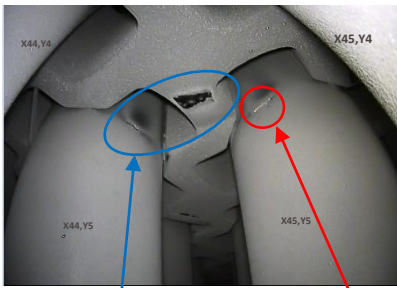
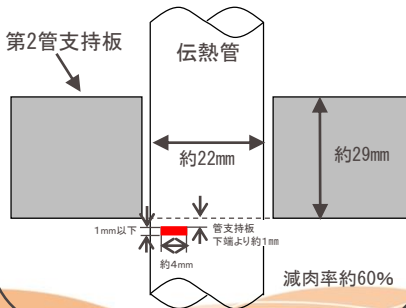
### 第2管支持板 (X45-Y5)

接触痕 きず

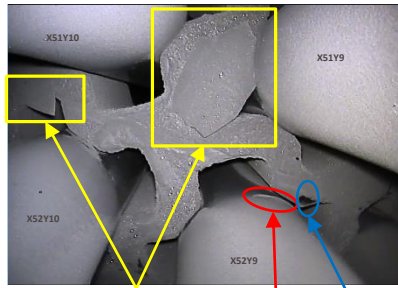
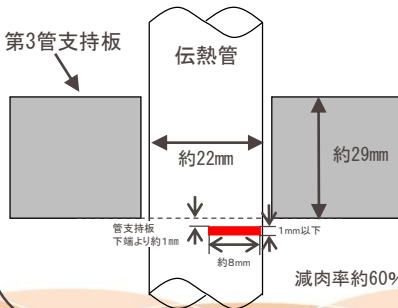
### 第3管支持板 (X52-Y9)

剥離したスケール\* きず 接触痕

\* 2次系配管等に含まれる鉄の微粒子が、給水系統によって蒸気発生器内に流れ集まって伝熱管に付着したもの

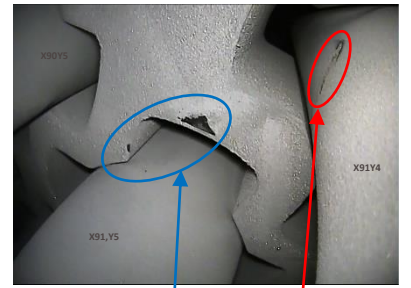
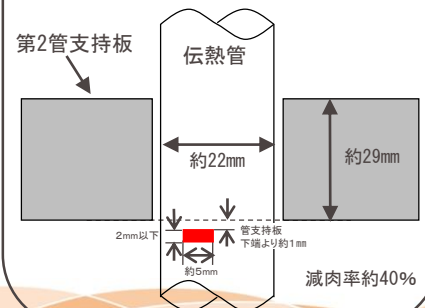
### 第2管支持板 (X91-Y4)

接触痕 きず
