## 高浜発電所4号機の定期検査状況について

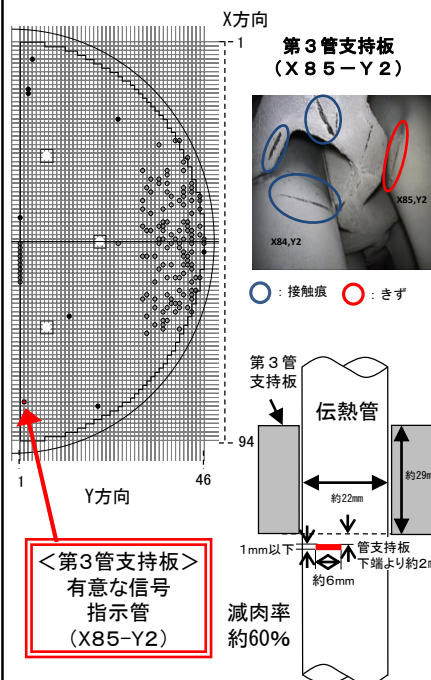
## A-蒸気発生器伝熱管の状況

<第3管支持板>  
有意な信号  
指示管  
(X85-Y2)

- ◆外面減肉が認められた蒸気発生器伝熱管5本については、高温側および低温側管板部で閉止栓(機械式栓)を施工し、使用しないこととします。

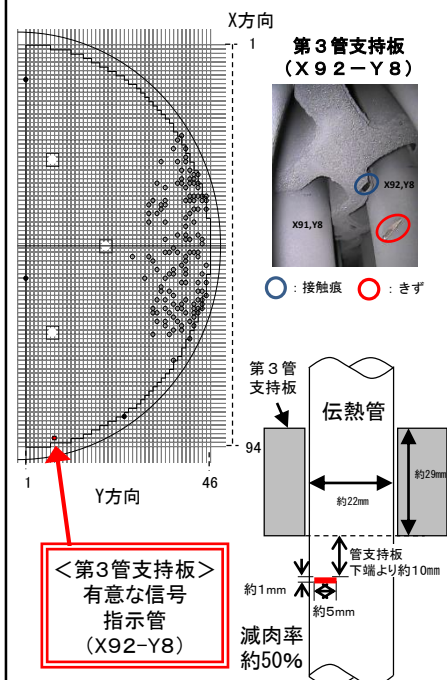
## B-蒸気発生器伝熱管の状況

<第3管支持板>  
有意な信号  
指示管  
(X92-Y8)

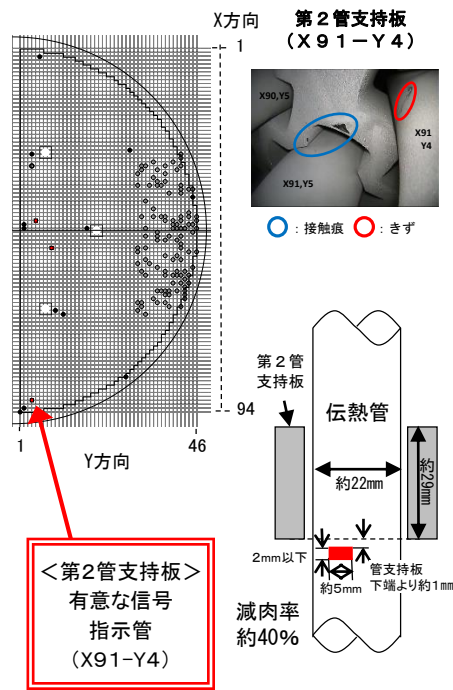
### C-蒸気発生器伝熱管の状況

■ : 有意な信号指示管 ( 3本)  
 ● : 既施栓管(拡管部応力腐食割れ) ( 13本)  
 ○ : 既施栓管(拡管部応力腐食割れ以外) (110本)

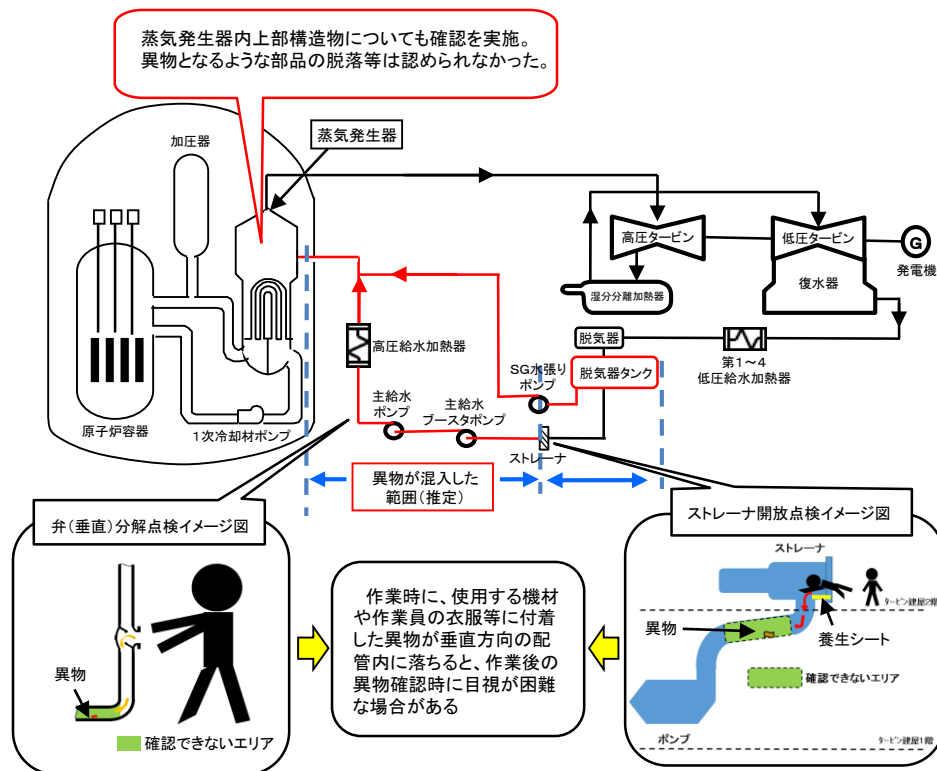
## 外面減肉の要因となった異物混入の調査結果

- ◆伝熱管に外面減肉を生じさせた異物は、前回の定期検査(第21回)の作業で2次系に混入した後、蒸気発生器内に流入し、当該部に入り込んだ可能性が高いと考えられます。

- ◆蒸気発生器への異物混入の可能性のある機器の点検について、次の内容を作業手順書等に記載します。

- ・作業員が機器に立ち入る際には、作業服を着替えるとともに靴カバーを着用する。
- ・垂直配管に取り付けられている弁の点検後、目視による点検が困難な箇所に対してファイバースコープによる異物確認を行う。
