高浜発電所4号機の定期検査状況について

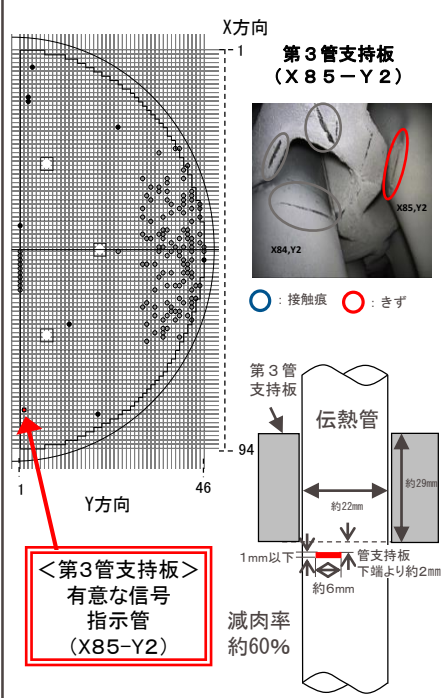
A-蒸気発生器伝熱管の状況

<第3管支持板> 有意な信号指示管 (X85-Y2)

- : 有意な信号指示管 (1本)
- : 既施栓管(拡管部応力腐食割れ) (8本)
- : 既施栓管(拡管部応力腐食割れ以外) (129本)

◆外面減肉が認められた蒸気発生器伝熱管5本については、高温側および低温側管板部で閉止栓(機械式栓)を施工し、使用しないこととします。

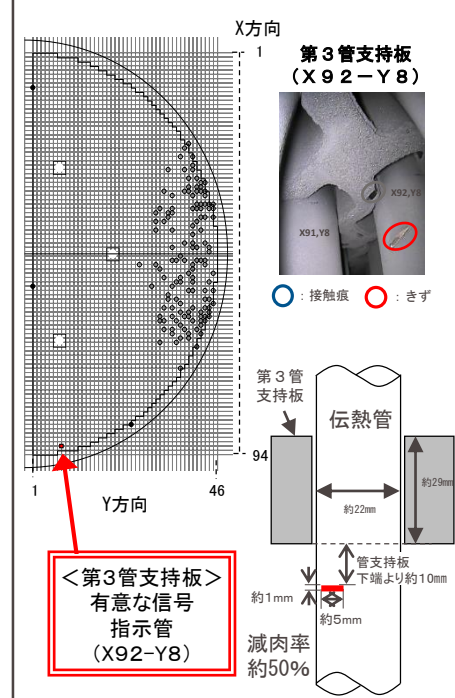
B-蒸気発生器伝熱管の状況

<第3管支持板> 有意な信号指示管 (X92-Y8)

- : 有意な信号指示管 (1本)
- : 既施栓管(拡管部応力腐食割れ) (3本)
- : 既施栓管(拡管部応力腐食割れ以外) (131本)

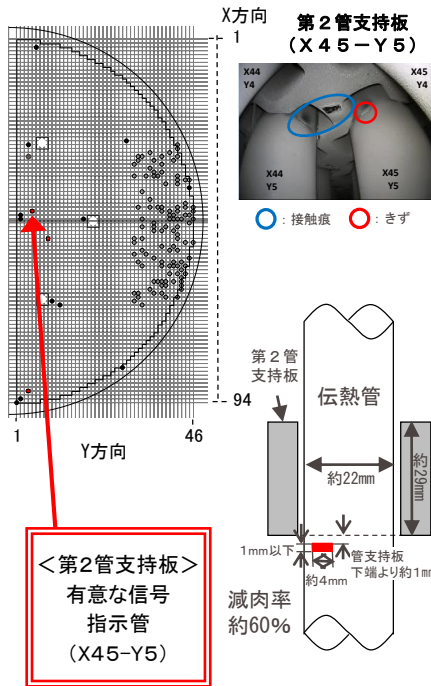
C-蒸気発生器伝熱管の状況

- : 有意な信号指示管 (3本)
- : 既施栓管(拡管部応力腐食割れ) (13本)
- : 既施栓管(拡管部応力腐食割れ以外) (110本)

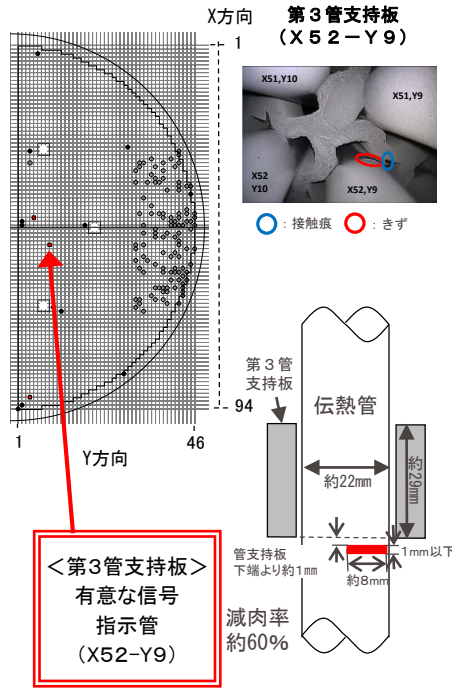
C-蒸気発生器伝熱管の状況

- : 有意な信号指示管 (3本)
- : 既施栓管(拡管部応力腐食割れ) (13本)
- : 既施栓管(拡管部応力腐食割れ以外) (110本)

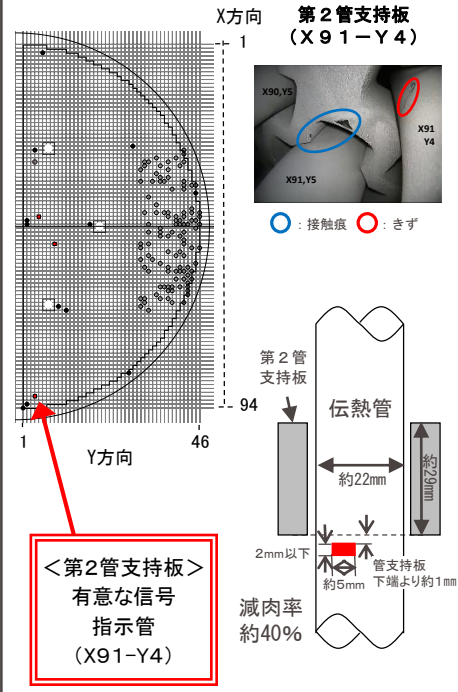
C-蒸気発生器伝熱管の状況

- : 有意な信号指示管 (3本)
- : 既施栓管(拡管部応力腐食割れ) (13本)
- : 既施栓管(拡管部応力腐食割れ以外) (110本)

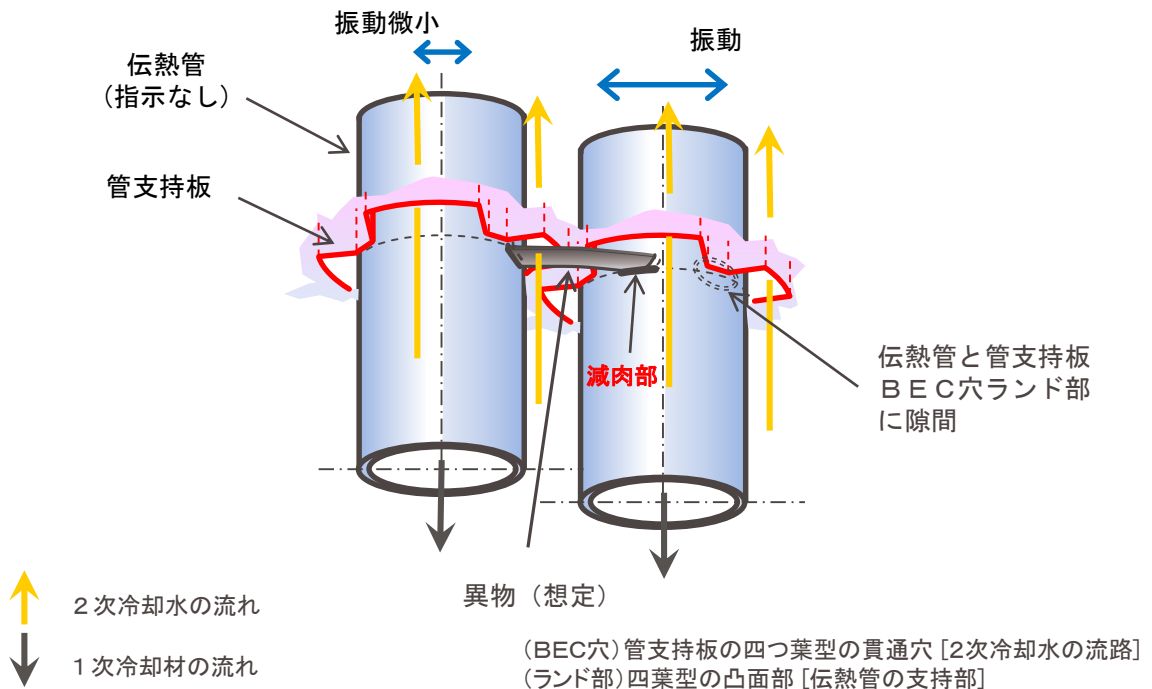
伝熱管損傷の推定メカニズム

◆工場における再現試験等の結果、蒸気発生器内の水・蒸気の流れにより管支持板下面に留まった異物に伝熱管が繰り返し接触することにより、摩耗減肉が発生することを確認しました。

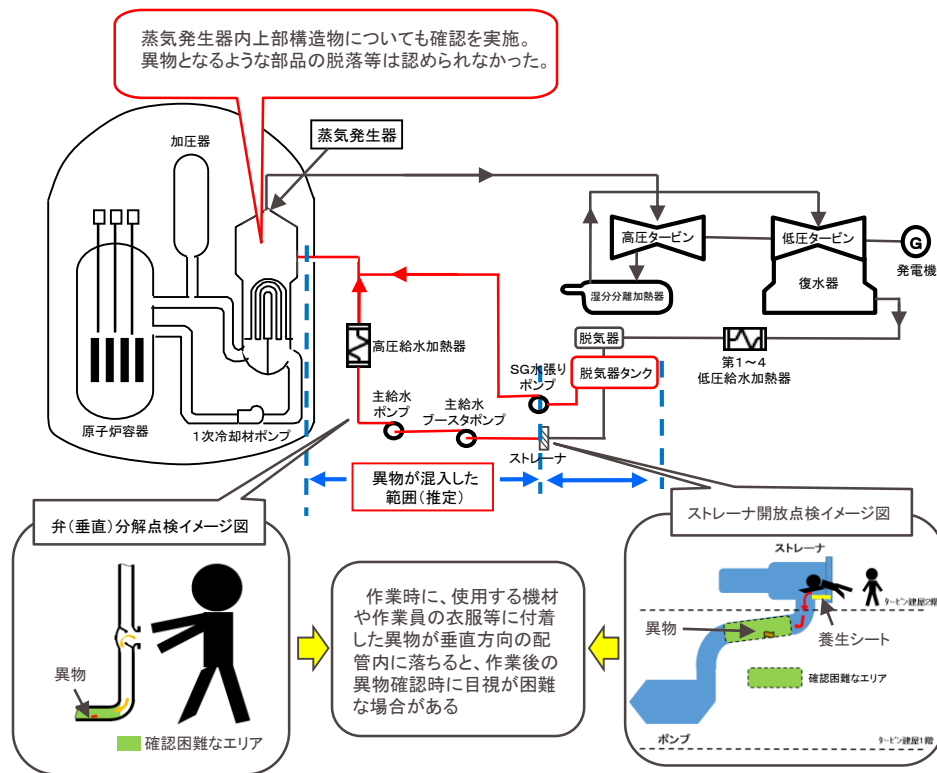
外面減肉の要因となった異物混入の調査結果

◆伝熱管に外面減肉を生じさせた異物は、前回の定期検査(第21回)の作業で2次系に混入した後、蒸気発生器内に流入し、当該部に入り込んだ可能性が高いと考えられます。

◆蒸気発生器への異物混入の可能性のある機器の点検について、次の内容を作業手順書等に記載します。

- ・作業員が機器に立ち入る際には、作業服を着替えるとともに靴カバーを着用する。
- ・垂直配管に取り付けられている弁の点検後、目視による点検が困難な箇所に対してファイバースコープによる異物確認を行う。
