# 高浜発電所 1、2号機 安全対策工事における 協力会社作業員の負傷に対する原因と対策について

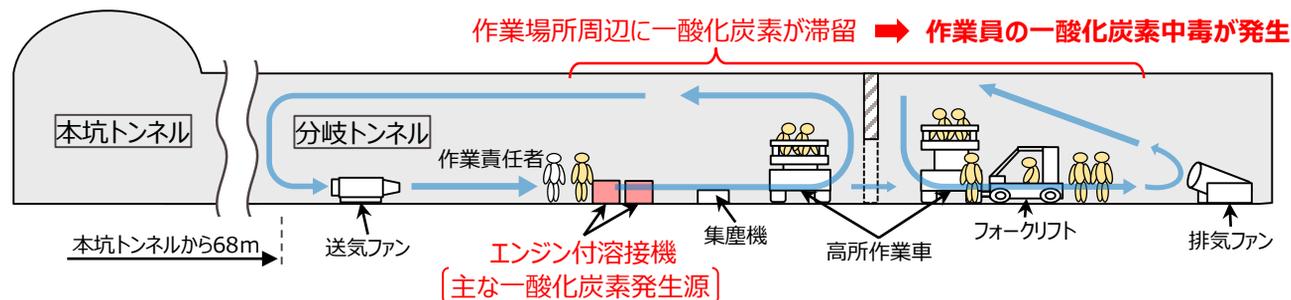
### 作業場所周辺の拡大【トンネル断面図】

現場にあった資機材を用いて再現試験を行った結果、主にエンジン付溶接機から一酸化炭素が発生していました。

- ①送気ファンと排気ファンが設置されていましたが、再現試験の結果、当該作業場所のみで空気が循環し、新しい空気がほとんど取り入れられていない状態であることを確認しました。
- ②その状態で一酸化炭素濃度を測定したところ、当該作業現場周辺で、最大300～500ppm（許容値50ppm以下）となることを確認しました。

本坑から分岐したトンネル内の換気が不十分であったことから、エンジン付溶接機から発生した一酸化炭素が当該作業場所付近に滞留し、その周辺で作業していた作業員が一酸化炭素中毒となったものと推定しました。
