大飯発電所3、4号機 トンネル工事中の協力会社作業員の負傷 に対する原因と対策について

調査結果

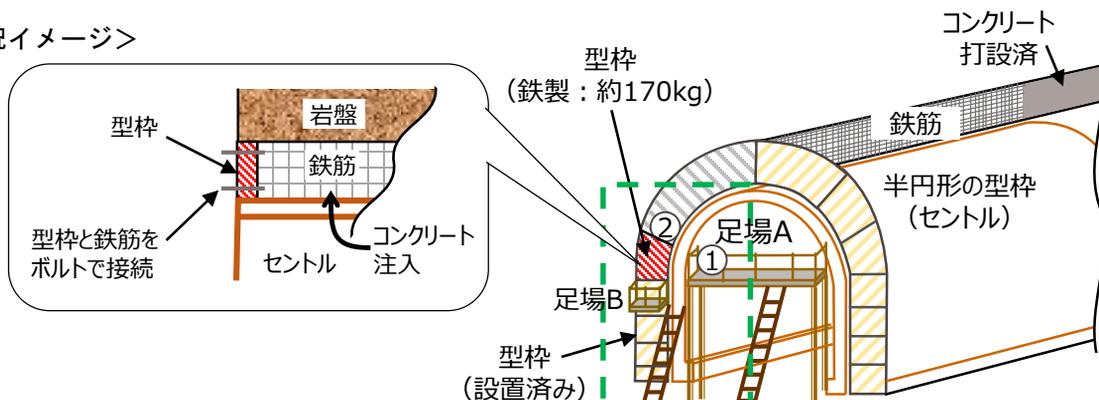
<作業状況イメージ>

- ①型枠を設置するため、固定用のボルトを型枠の表側から挿入し、裏側の鉄筋に取り付けようとしたところ、鉄筋の位置がずれていたことから位置調整を行うこととしました。
- ②足場上からは型枠裏側に手が届かなかったことから、「足場から身を乗り出して作業しない」というルールを定めていたにもかかわらず、足場Aから身を乗り出して型枠に登り、調整作業を実施しました。その後、型枠上から足場Aに戻ろうとした際、約4m下のトンネル底面に転落しました。

型枠を固定するための鉄筋の位置調整を行う際、「足場から身を乗り出して作業しない」というルールを定めていたにもかかわらず、足場から離れ、型枠に登って作業を実施したため、高所から転落したものと推定しました。

足場上で型枠の取り付けや調整が行えるよう、足場の位置を変更すること等を作業計画に反映しました。

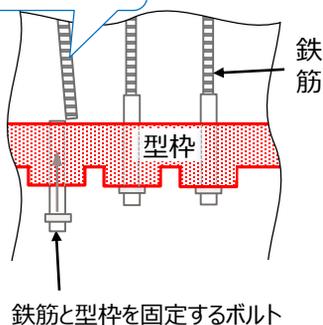
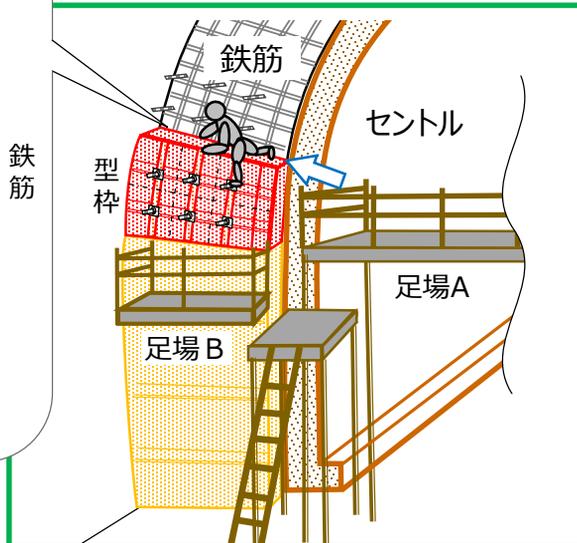
型枠設置状況イメージ
(上から見た図)

位置調整が
必要な鉄筋
