高浜発電所4号機 第22回定期検査の概要

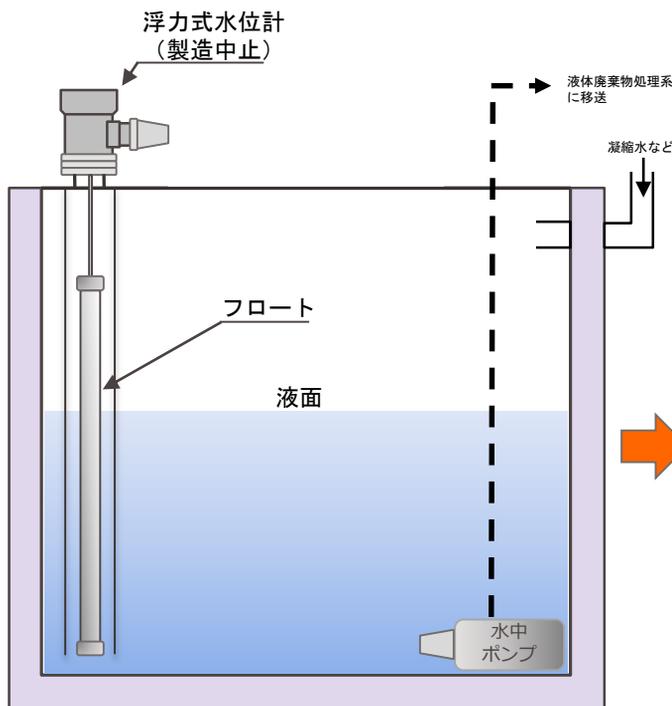
<取替前>

フロートの浮力により液面水位を検出する。

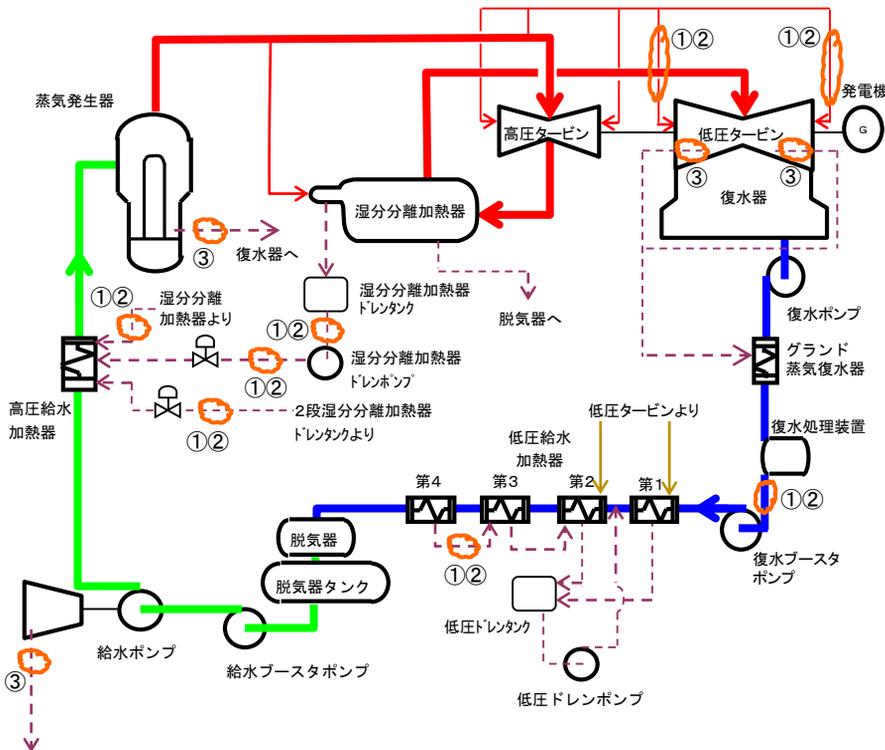
図-3 2次系配管の点検等

今定期検査において、676箇所について超音波検査(肉厚測定)を実施しました。

必要最小厚さを下回っている箇所、および次回定期検査までに必要最小厚さを下回る可能性がある箇所はありませんでした。

過去の点検において減肉傾向が確認された部位35箇所、配管取替え時の作業性を考慮した部位40箇所、今後の保守性を考慮した部位20箇所、合計95箇所を耐食性に優れたステンレス鋼もしくは低合金鋼の配管に取り替えました。

- ① 過去の点検で減肉傾向が確認されているため計画的に取り替えた箇所 (35箇所)
 - ・必要最小厚さとなるまでの期間が10年未満の箇所
炭素鋼 ⇒ ステンレス鋼 3箇所
 - ・必要最小厚さとなるまでの期間が10年以上の箇所
炭素鋼 ⇒ ステンレス鋼 32箇所
 - ② 配管取替時の作業性^{※1}を考慮して取り替えた箇所 (40箇所)
炭素鋼 ⇒ ステンレス鋼 40箇所
 - ③ 今後の保守性^{※2}を考慮して取り替えた箇所 (20箇所)
 - 炭素鋼 ⇒ ステンレス鋼 1箇所
 - 炭素鋼 ⇒ 低合金鋼 19箇所
- [合計 95箇所]

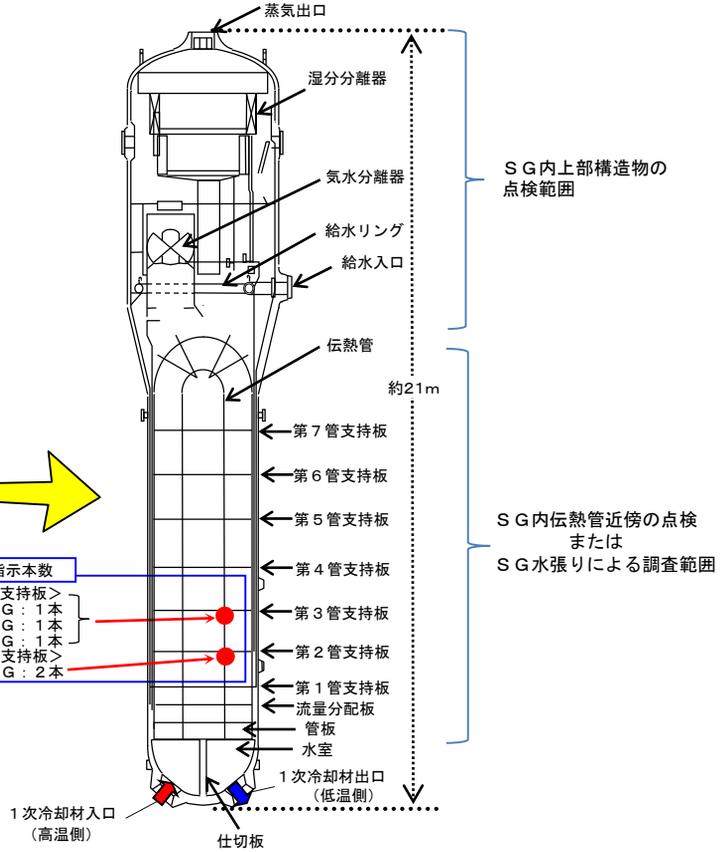
蒸気発生器の概要図

<第3管支持板>	
A-SG	1本
B-SG	1本
C-SG	1本
<第2管支持板>	
C-SG	2本

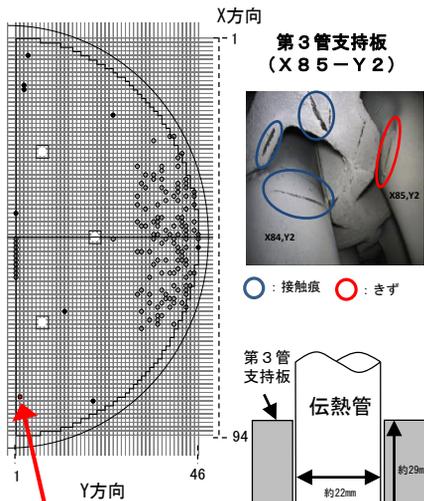
A-蒸気発生器伝熱管の状況

3台ある蒸気発生器（SG）の伝熱管全数（既施栓管を除く計9,752本）について、渦流探傷検査を実施した結果、A-SGの伝熱管1本、B-SGの伝熱管1本およびC-SGの伝熱管3本について、管支持板部付近に外面（2次側）からの減肉とみられる有意な信号指示が認められました。

<第3管支持板>
 有意な信号
 指示管
 (X85-Y2)

◆外面減肉が認められた蒸気発生器伝熱管5本については、高温側および低温側管板部で閉止栓(機械式栓)を施工しました。

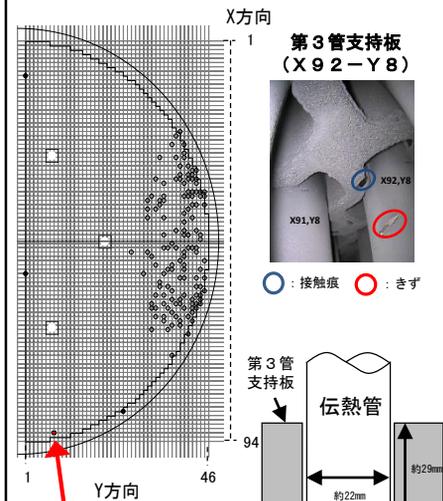
B-蒸気発生器伝熱管の状況

<第3管支持板>
 有意な信号
 指示管
 (X92-Y8)

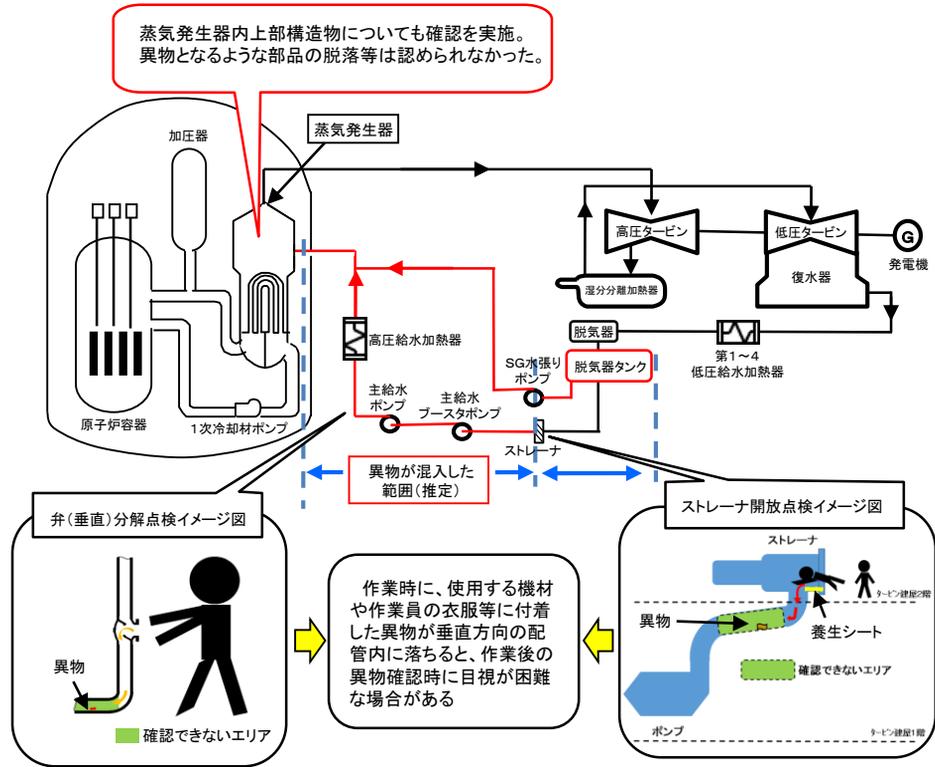
外面減肉の要因となった異物混入の調査結果

原因は、管支持板下面に異物が留まり、その異物に伝熱管が繰り返し接触したことで摩耗減肉が発生したものと推定しました。なお、異物は前回（第21回）の定期検査中における弁等の分解点検時に混入したものと推定しました。

◆伝熱管に外面減肉を生じさせた異物は、前回の定期検査(第21回)の作業で2次系に混入した後、蒸気発生器内に流入し、当該部に入り込んだ可能性が高いと考えられます。
