# 美浜発電所3号機における資材運搬中の協力会社作業員の負傷の概要

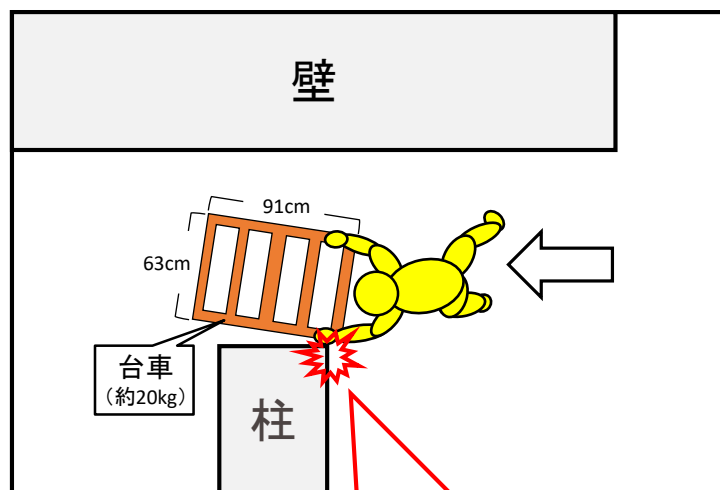
### <現場状況図（上面図）>

空の台車を低い姿勢で手で押して移動していたところ、柱と台車の間に左手を挟んだ。

・空の台車を移動する際、低い姿勢で空の台車を押していたことから、体勢を崩し左手を負傷したものと推定しました。

・空の台車を移動させる際は、台車に取手を取り付けることなどを作業手順書に反映しました。  
・本事象を全作業員に対し周知しました。
