## 高浜発電所 1、2号機 安全対策工事における 協力会社作業員の労働災害について

### 調査結果

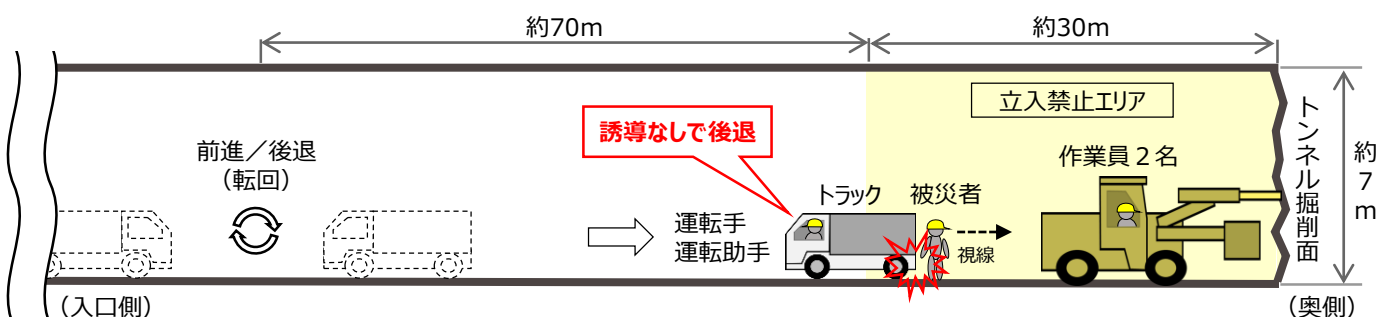
### <作業現場 [トンネル断面図] >

事故発生時には、トラックに背を向け、掘削壁面の穴あけ作業を監視していました。  
また、発破作業など騒音環境のために耳栓をしていたことから、音が聞き取りにくい状況であり、後退してくるトラックに気がつかなかったものと推定されました。

誘導員がいなくても作業エリア※内に入っても良いものと思い込み、車両を後退させました。

車両の誘導がないにもかかわらず、トラックの運転手が作業エリア内へ車両を後退させたことから、車両の後方死角にいた被災者を轢いたものと推定しました。

- ・車両後退において、新たに誘導員を配置します。
- ・騒音環境での車両進入を警告するセンサー・パトライト(拡声器付き)を視認できる位置に設置します。
- ・車両の死角をカバーするバックモニターを活用します。
