# 高浜発電所3号機の定期検査状況について (蒸気発生器伝熱管の損傷に関する点検状況の続報)

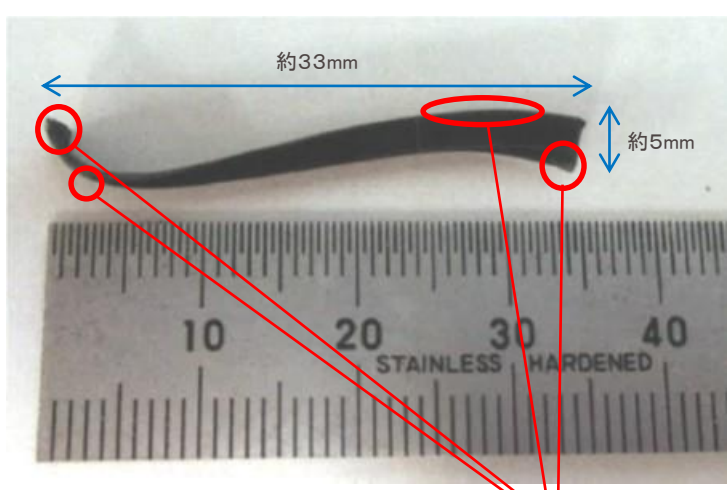
### C-SGで回収した金属片

電子顕微鏡にて確認した結果、すれ痕や摩耗、打痕を確認

- 縦 : 約 33 mm
- 横 : 約 5 mm
- 厚さ : 約 0.2 mm
- 重さ : 約 0.3 g
- 材質 : ステンレス鋼 (SUS304相当)

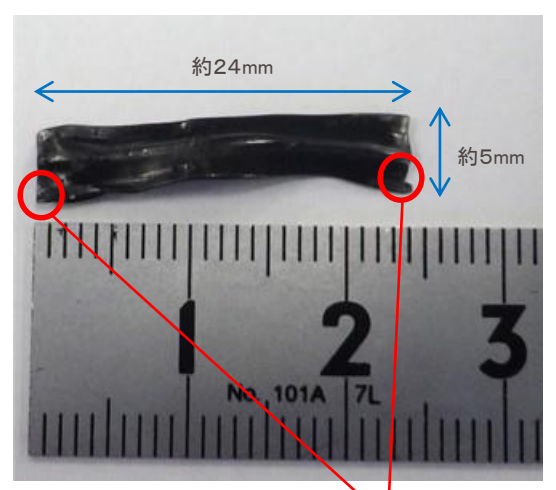
### A-SGで回収した金属片

電子顕微鏡にて確認した結果、すれ痕や摩耗を確認

- 縦 : 約 24 mm
- 横 : 約 5 mm
- 厚さ : 約 0.2 mm
- 重さ : 約 0.2 g
- 材質 : ステンレス鋼 (SUS304相当)
