# 高浜発電所3号機の定期検査状況について (蒸気発生器伝熱管の損傷に関する点検状況の続報)

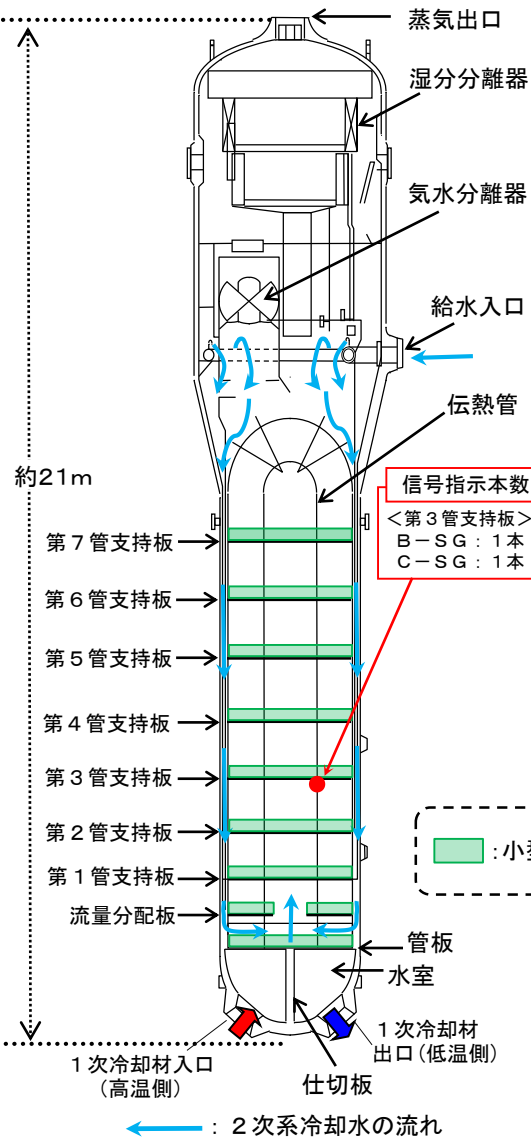
### 蒸気発生器の概要図

小型カメラでの点検箇所

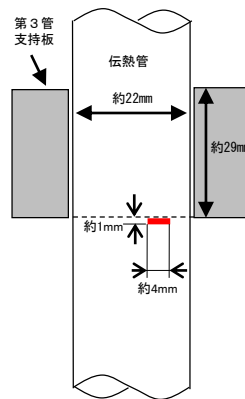
### B-SG伝熱管(低温側)

○: 接触痕 ○: きず

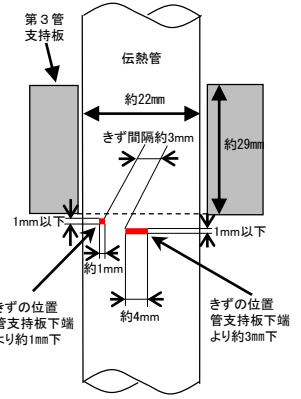
### C-SG伝熱管(低温側)

○: 接触痕 ○: きず

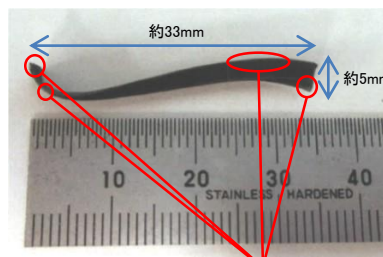
### C-SGで回収した金属片

電子顕微鏡にて確認した結果  
すれ痕や摩耗、打痕を確認

縦: 約 33mm  
横: 約 5mm  
厚さ: 約 0.2mm  
重さ: 約 0.3g  
材質: ステンレス鋼  
(SUS304相当)
