# 高浜発電所3号機の定期検査状況について (蒸気発生器伝熱管の損傷に関する点検状況の続報)

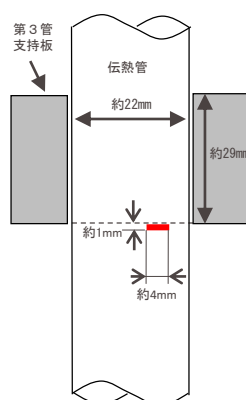
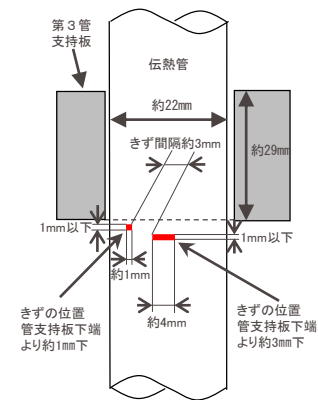
小型カメラでの点検箇所

#### B-SG伝熱管(低温側)

○: 接触痕 ○: きず

きずに光沢なし  
(スラッジに覆われたものと推定)

#### C-SG伝熱管(低温側)

きずに光沢あり

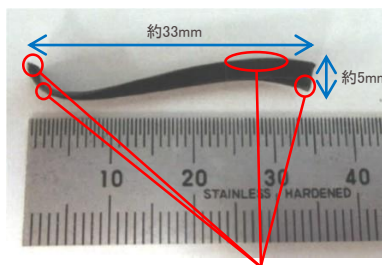
### C-SGで回収した金属片

電子顕微鏡にて確認した結果  
すれ痕や摩耗、打痕を確認

縦: 約 33mm  
横: 約 5mm  
厚さ: 約 0.2mm  
重さ: 約 0.3g  
材質: ステンレス鋼  
(SUS304相当)
