【調査概要】

電気集じん器により、ばいじんを捕集しているが、今回、十分な量を取り除くことが出来なかったため、電気集じん器の性能等について調査を実施

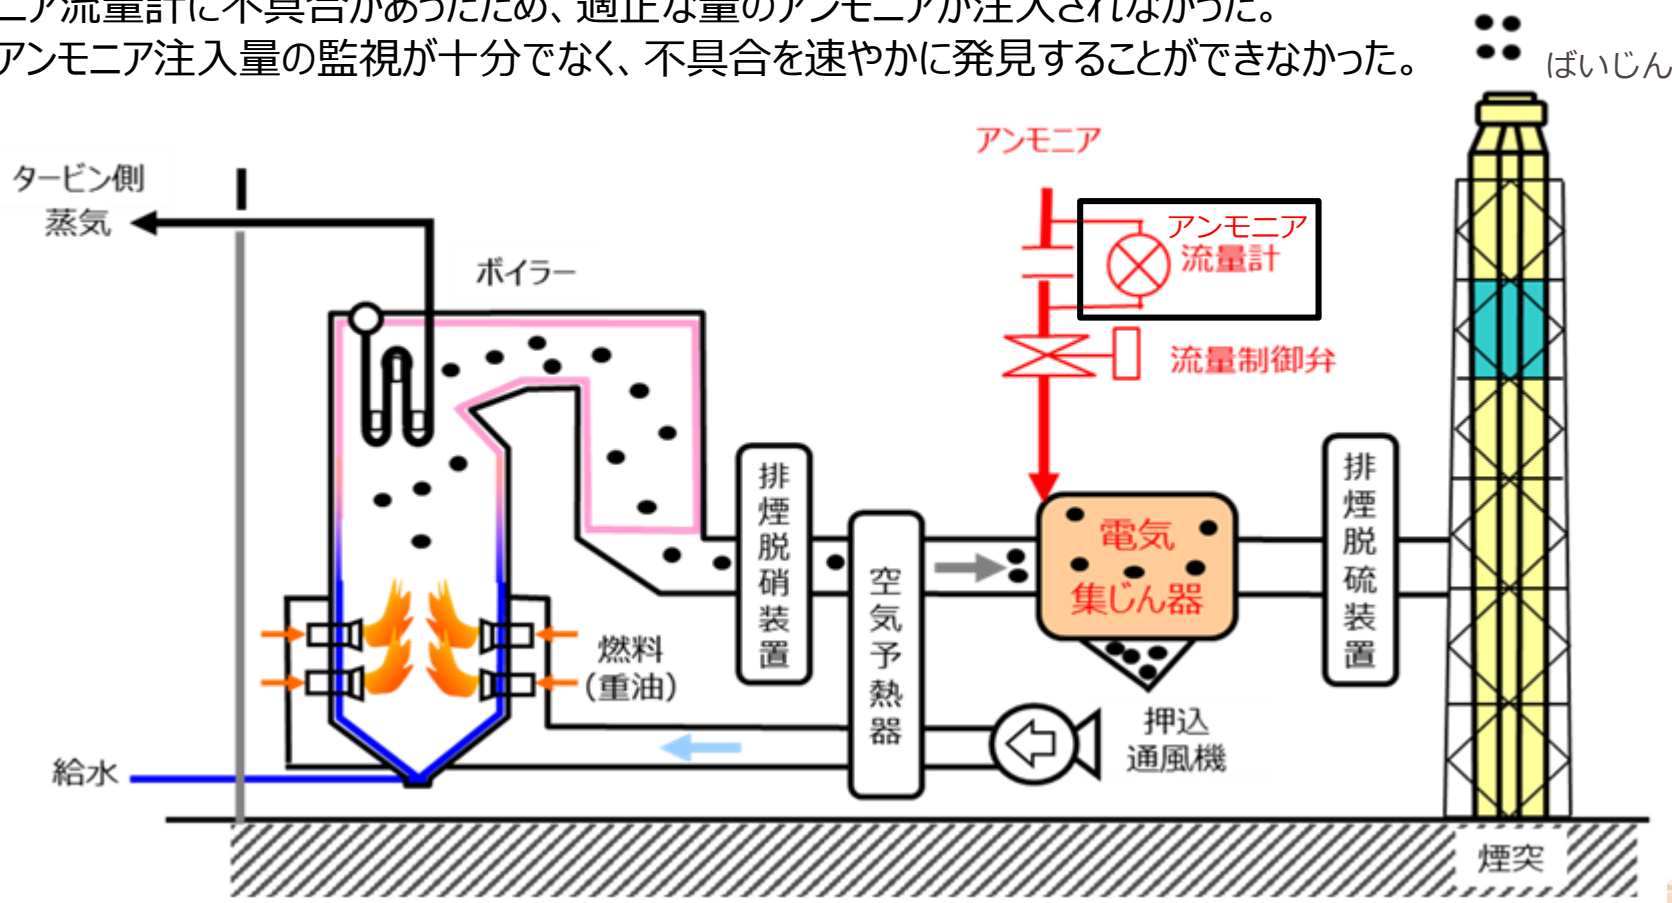
電気集じん器の集じん性能を確保するために、必要な量のアンモニアを電気集じん器に注入するが、アンモニア流量計に不具合があったため、適正な量のアンモニアが注入されなかった。
また、アンモニア注入量の監視が十分でなく、不具合を速やかに発見することができなかった。

- ・アンモニア流量計に不具合があったため、適正な量のアンモニアが注入されなかった。
(アンモニア注入量の計測不良)
- ・アンモニア注入量の監視が十分でなく、不具合を速やかに発見することができなかった。
(アンモニア注入量の監視不足)

アンモニア注入量の計測不良を改善	・ アンモニア流量計の点検・調整方法を標準化
アンモニア注入量の監視不足を改善	・ アンモニア流量計の取替え ・ アンモニア注入量を監視するための警報機能を追加 プラント停止時・・・アンモニア流量計に流量が指示された際に警報を出す プラント運転時・・・アンモニアが適正注入量よりも低下した際に警報を出す ・ プラント起動・停止操作時にアンモニア流量計の健全性を確認
