# 美浜発電所3号機 海水ポンプ室における協力会社作業員の負傷について

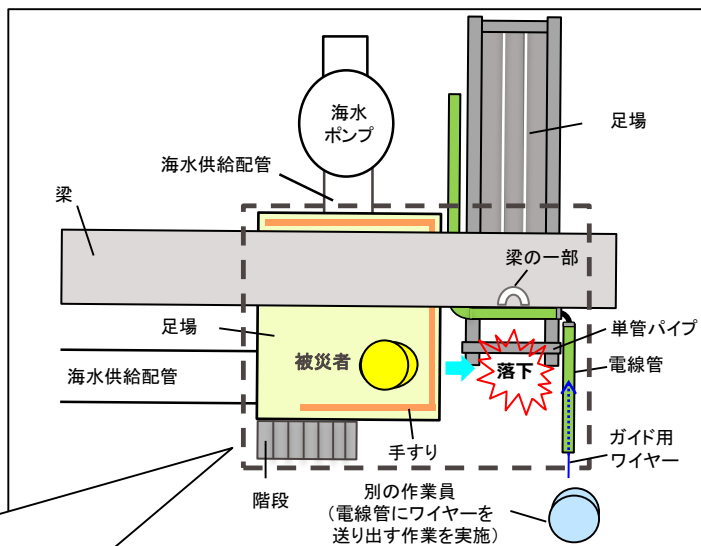
### <現場状況図（平面図）>

原因は、足場から身を乗り出しての作業は禁止されているにもかかわらず、ワイヤーの詰まりを確認しようと足場から身を乗り出して作業を行ったため、落下したものと推定しました。

- 高所でケーブル等が通らない場合は作業方法を検討した上で確認を行うことを作業手順書に反映するとともに、事前に計画していない作業が発生した際は、作業責任者に報告し、対策を検討することを全作業員に周知しました。
- また、実施中の工事について、当社社員が協力会社作業員と不安全な行為について事例検討を行った上で現場を確認し、基本動作の徹底を図りました。
