高浜発電所3号機の定期検査状況について

発生箇所

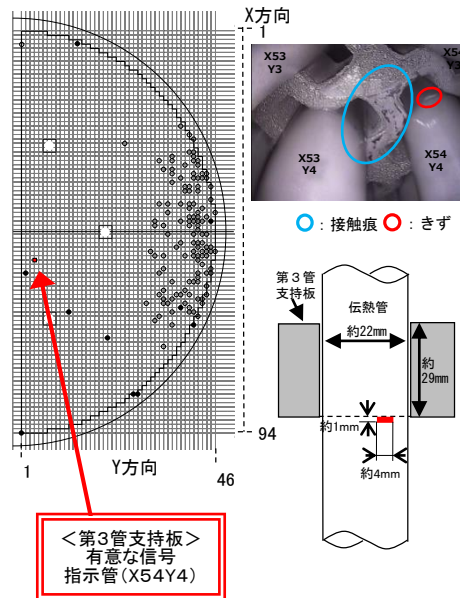
B-蒸気発生器伝熱管(低温側)の状況

- : 有意な信号指示管 (1本)
- : 既施栓管 (拡管部応力腐食割れ) (10本)
- : 既施栓管 (拡管部応力腐食割れ以外) (124本)

- ◆外面減肉が認められた蒸気発生器伝熱管2本については、高温側および低温側管板部で閉止栓（機械式栓）を施工し、使用しないこととします。

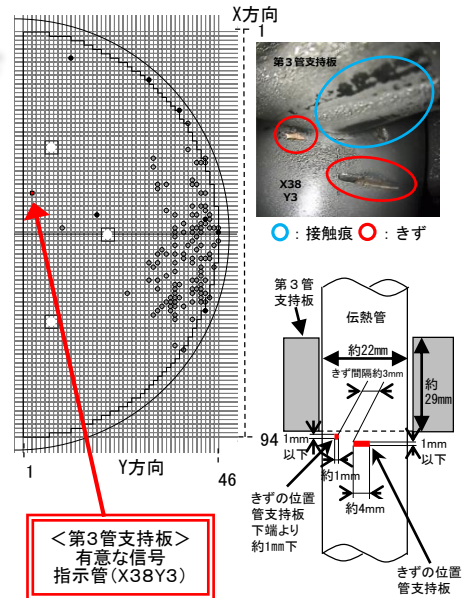
C-蒸気発生器伝熱管(低温側)の状況

- : 有意な信号指示管 (1本)
- : 既施栓管 (拡管部応力腐食割れ) (7本)
- : 既施栓管 (拡管部応力腐食割れ以外) (113本)

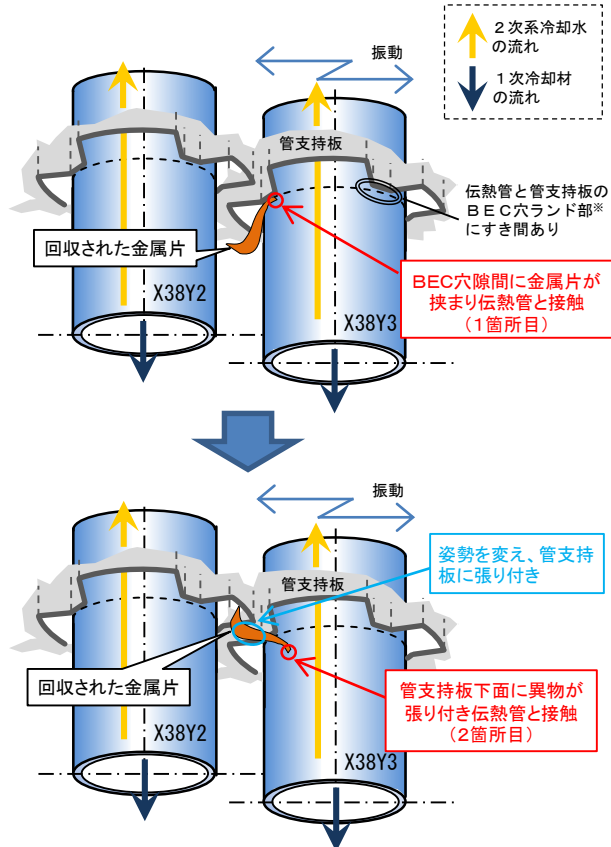
C-SGでの減肉メカニズム(回収した金属片)

電子顕微鏡にて確認した結果
 すれ痕や摩耗、打痕を確認

縦 : 約33mm 横 : 約5mm
 厚さ : 約0.2mm 重さ : 約0.3g
 材質 : ステンレス鋼 (SUS304相当)

工場における再現試験等の結果、管支持板下面に留まった異物に伝熱管が繰り返し接触することで摩耗減肉が発生することを確認しました。
