## 高浜発電所3号機の定期検査状況について

## 発生箇所

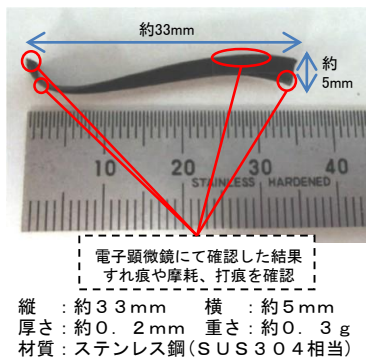
## C-SGで回収した金属片

工場における再現試験等の結果、管支持板下面に留まった異物に伝熱管が繰り返し接触することで摩耗減肉が発生することを確認しました。

- ◆外面減肉が認められた蒸気発生器伝熱管2本については、高温側および低温側管板部で閉止栓（機械式栓）を施工し、使用しないこととします。

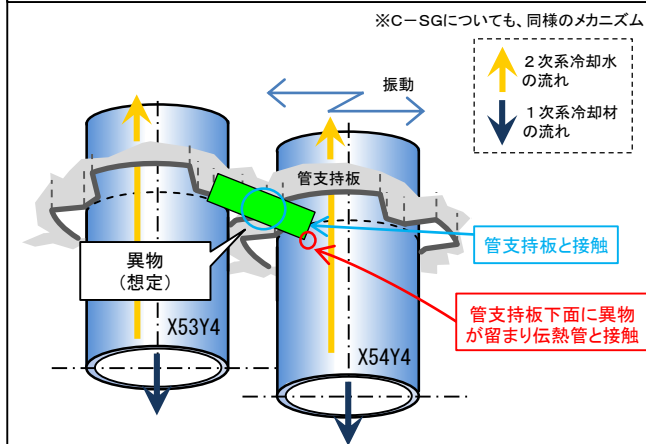
### B-SGでの減肉メカニズム(想定される形状の異物)

※BEC穴ランド部

- ・BEC穴: 2次系冷却水の流路 (管支持板の四葉型の貫通穴)
- ・ランド部: 伝熱管の支持部 (四葉型の凸面部)
