大飯発電所3号機の定期検査状況について (加圧器スプレイ配管溶接部における有意な指示について)

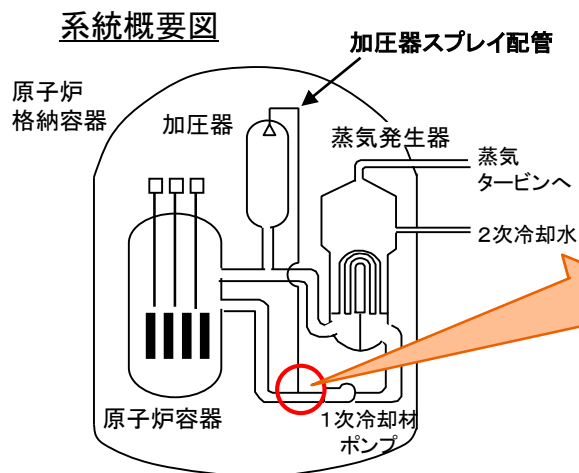
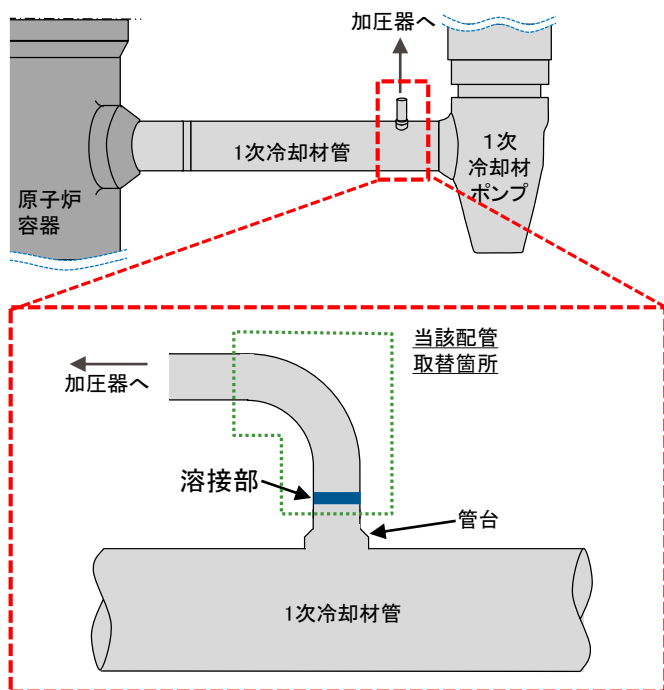
発生箇所

加圧器スプレイ配管の超音波探傷検査を実施したところ、1次冷却材管と加圧器スプレイ配管の溶接部付近に傷があると評価しました。設計上の必要最小厚さは満足しています。

今回の定期検査において当該配管を取り替えます。なお、切り出した配管の詳細な調査を行う予定です。

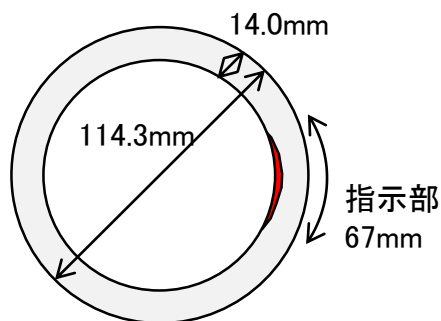
断面図(上面図)

原子炉等規制法の規定に基づく技術基準で求められる設計上の必要最小厚さ8.2mm

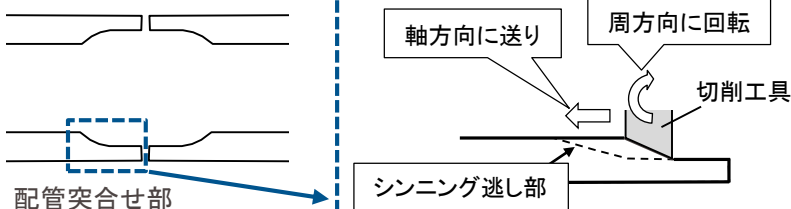
シンニング加工

原因は、当該配管の据え付け時に配管内面の表面加工を行った際の硬化層の形成や、溶接に伴う残留応力が想定されること等から強加工応力腐食割れが発生したものと推定しています。

- 配管の溶接前に配管内面の寸法合わせのため、切削工具(刃)を当て、刃を周方向へ回転させて切削を行う。
