高浜発電所4号機の定期検査状況について (蒸気発生器伝熱管の渦流探傷検査結果に関する点検状況)

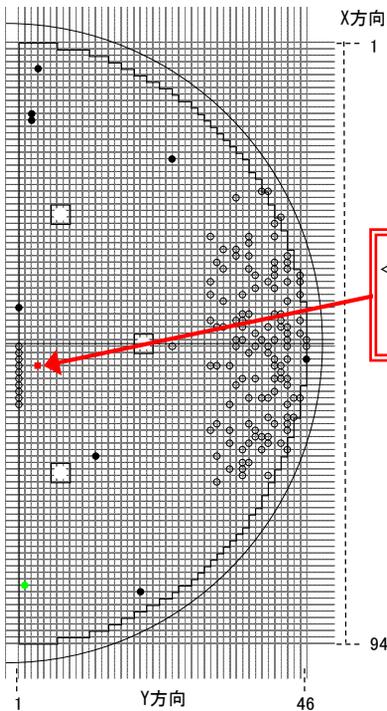
A-蒸気発生器上部から見た 伝熱管位置を示す図

信号指示本数
 <第3管支持板>
 A-SG：1本
 C-SG：3本

<第3管支持板>
 有意な信号
 指示管
 (X51-Y4)

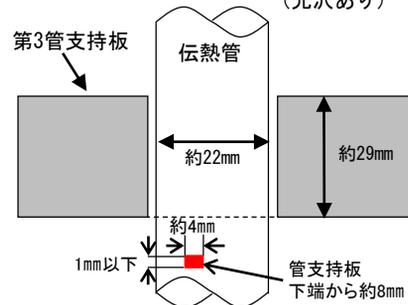
付着物 (Debris) きず (光沢あり) (Scratch with gloss)

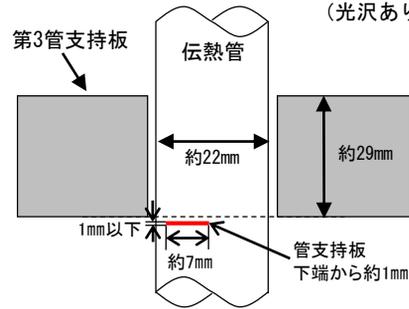
きず
(光沢あり)

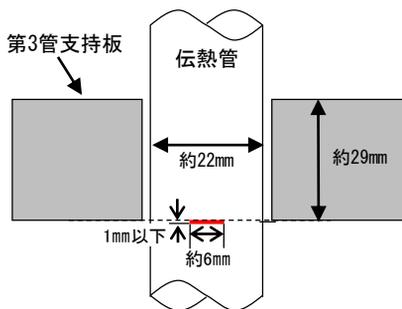
きず

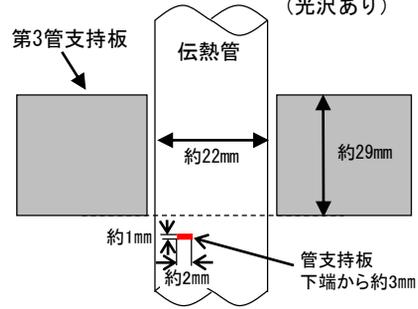
付着物

きず
(光沢あり)

接触痕
