高浜発電所4号機の定期検査状況について (蒸気発生器伝熱管損傷に関する点検状況の続報)

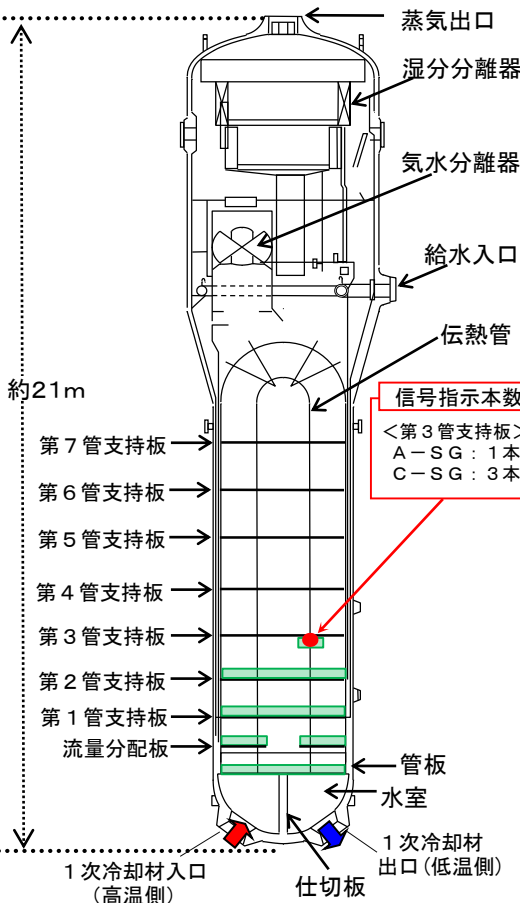
蒸気発生器の概要図

発生箇所

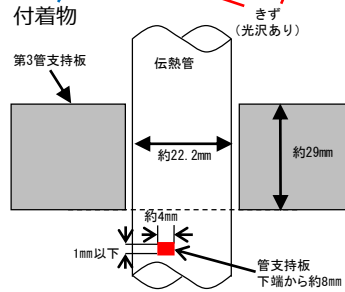
第3管支持板 (X51-Y4)

小型カメラで確認したA-蒸気発生器伝熱管のきずの状況

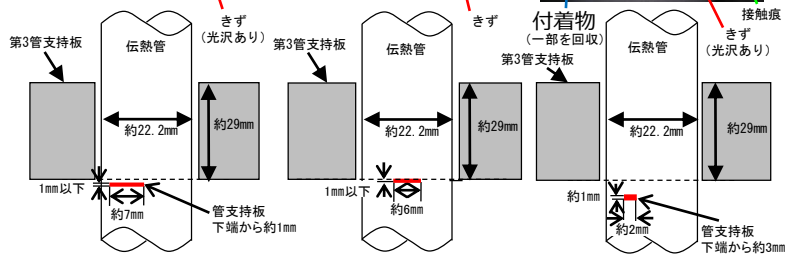
小型カメラで確認したC-蒸気発生器伝熱管のきずの状況

第3管支持板 (X21-Y8)

第3管支持板 (X55-Y8)

第3管支持板 (X55-Y3)

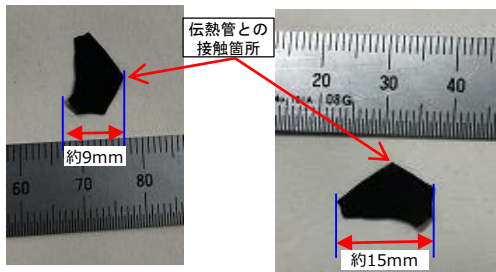
A-SGで回収した付着物の分析結果

伝熱管との接触箇所に光沢を確認。
(電子顕微鏡による観察の結果、筋状の摺れ痕を確認。)

幅 : 約15mm
長さ : 約9mm
厚さ : 約0.2mm~0.3mm
重さ : 約0.1g
材質 : マグネタイト (スラッジ)

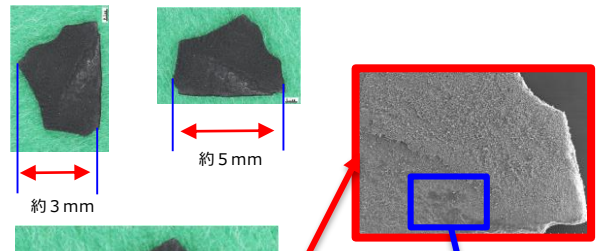
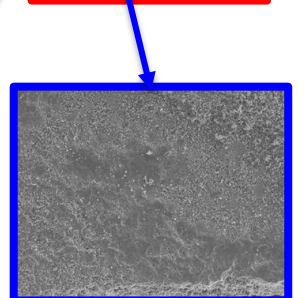
C-SGで回収した付着物の分析結果

幅 : 約5mm
長さ : 約3mm
厚さ : 約0.4mm
重さ : 約0.02g
材質 : マグネタイト (スラッジ)

付着物には、伝熱管との接触痕や光沢を確認できなかった。
(電子顕微鏡による観察の結果、筋状の摺れ痕はなかった。)
