## 御坊発電所 ばいじん濃度の環境保全協定値超過に関する点検結果について

## &lt; 3号機 設備概略 &gt;

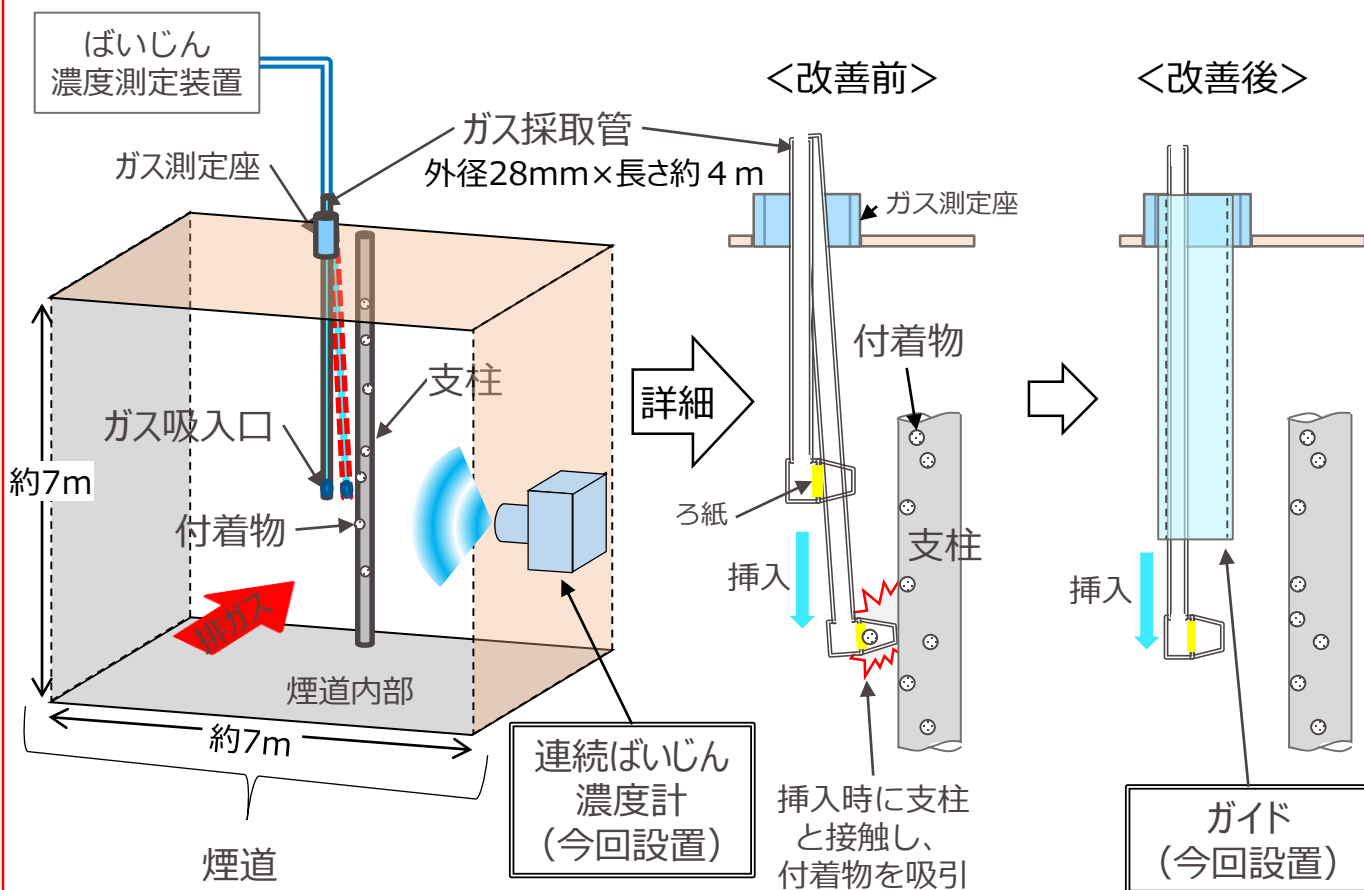
原因：ばいじん濃度測定装置のガス採取管が煙道の支柱に接触し、支柱の付着物を吸い込んだことなどにより協定値を超過した。
