高浜発電所4号機の定期検査状況について (蒸気発生器伝熱管損傷に関する点検状況の続報)

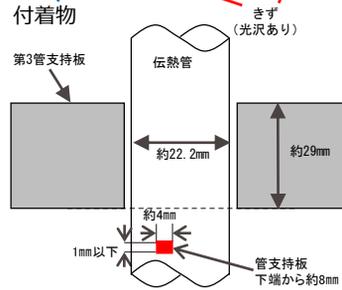
第3管支持板 (X51-Y4)

小型カメラで確認したA-蒸気発生器伝熱管のきずの状況

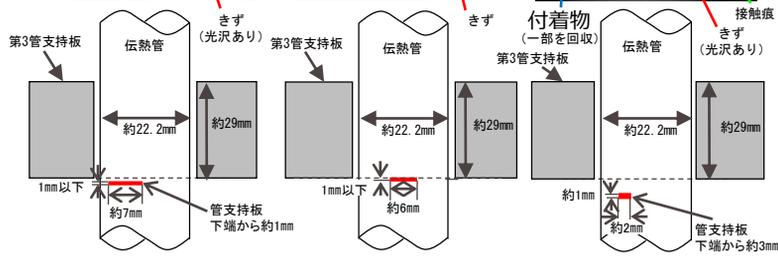
小型カメラで確認したC-蒸気発生器伝熱管のきずの状況

第3管支持板 (X21-Y8)

第3管支持板 (X55-Y8)

第3管支持板 (X55-Y3)

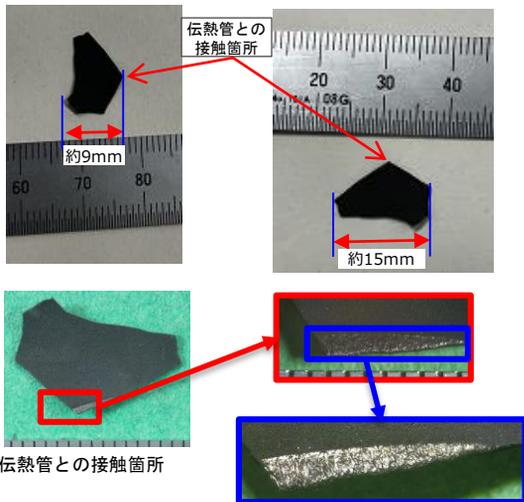
A-SGで回収した付着物の分析結果

幅 : 約15mm
長さ : 約9mm
厚さ : 約0.2mm~0.3mm
重さ : 約0.1g
材質 : マグネタイト (スラッジ)

伝熱管との接触箇所に光沢を確認。
(電子顕微鏡による観察の結果、筋状の摺れ痕を確認。)

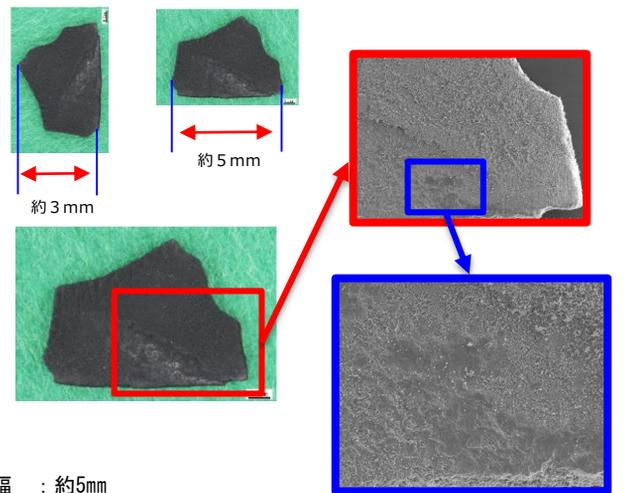
C-SGで回収した付着物の分析結果

幅 : 約5mm
長さ : 約3mm
厚さ : 約0.4mm
重さ : 約0.02g
材質 : マグネタイト (スラッジ)

付着物には、伝熱管との接触痕や光沢を確認できなかった。
(電子顕微鏡による観察の結果、筋状の摺れ痕はなかった。)
