高浜発電所4号機の定期検査状況について (蒸気発生器伝熱管損傷に関する点検状況の続報)

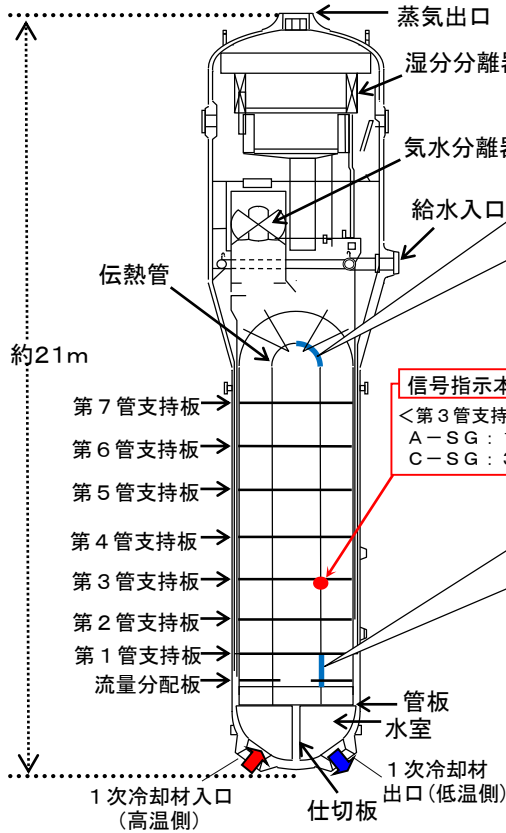
蒸気発生器の概要図

信号指示本数
<第3管支持板>
A-SG : 1本
C-SG : 3本

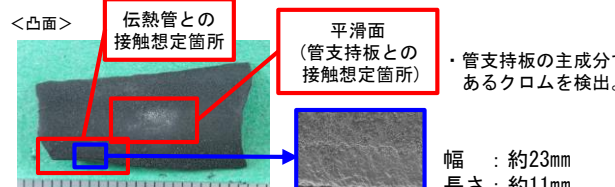
スケールC 3

- ・筋状の摺れ痕を確認。
- ・伝熱管の主成分であるニッケルやクロムを検出。

・管支持板の主成分であるクロムを検出。

幅 : 約23mm
長さ : 約11mm
厚さ : 約0.3mm
重さ : 約0.25g
材質 : マグネタイト

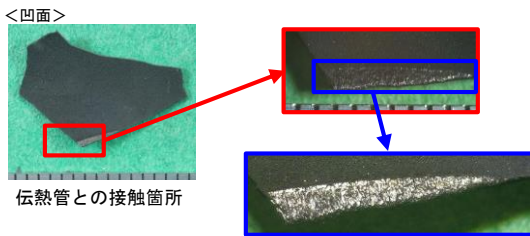
A-SGで回収したスケールの分析結果

幅 : 約15mm
長さ : 約9mm
厚さ : 約0.2mm~0.3mm
重さ : 約0.1g
材質 : マグネタイト

- ・伝熱管との接触箇所に光沢を確認。(電子顕微鏡による観察の結果、筋状の摺れ痕を確認。)
- ・伝熱管の主成分であるニッケルやクロムを検出。

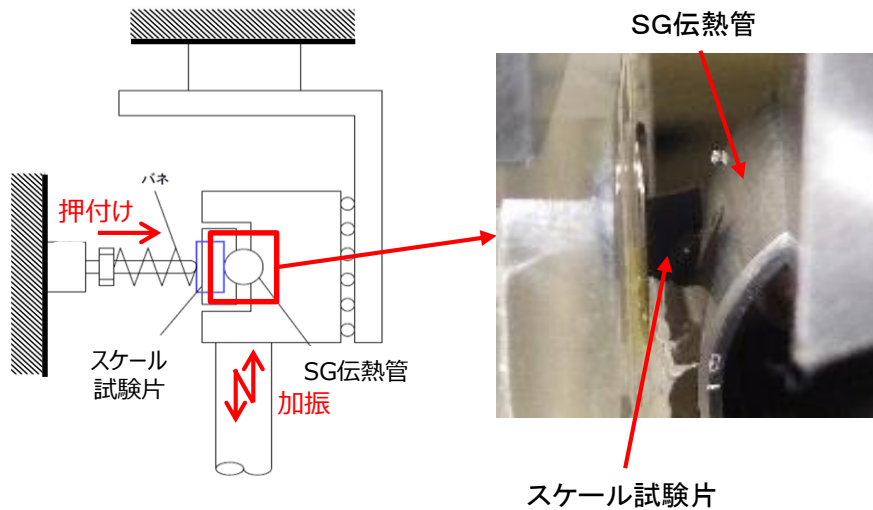
摩耗試験の状況

工場において、試験装置により、SG内から回収したスケールを伝熱管(実機と同材料)に押し付けた状態で加振し、有意な摩耗減肉が生じる可能性について確認を行いました。

伝熱管の減肉量がスケール摩滅量よりも大きくなることを確認しました。
