## 大飯発電所4号機 第17回定期検査の概要

# 大飯発電所4号機 第17回定期検査の作業工程

## 図 2次系配管の点検等

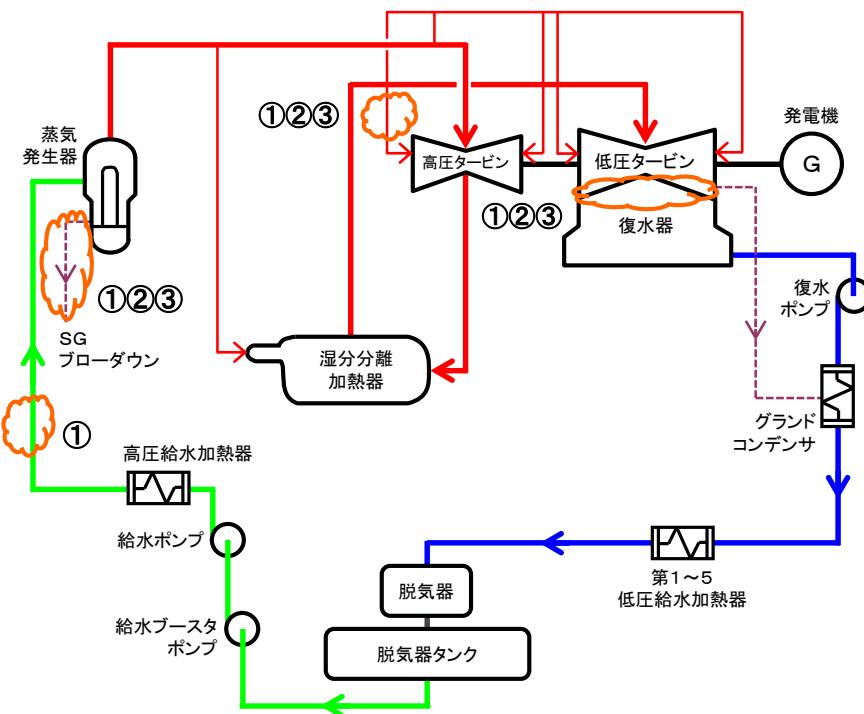
#### <系統別概要図>

過去の点検において減肉傾向が確認された部位5箇所、配管取替時の作業性を考慮した部位15箇所、今後の保守性を考慮した部位30箇所、合計50箇所を耐食性に優れたステンレス鋼もしくは低合金鋼の配管に取り替えました。

- ①過去の点検で減肉傾向が確認されているため計画的に取り替えた箇所(5箇所)
  - ・必要最小厚さとなるまでの期間が5年未満の箇所
    - 炭素鋼 ⇒ ステンレス鋼 2箇所
    - 炭素鋼 ⇒ 低合金鋼 1箇所
  - ・必要最小厚さとなるまでの期間が5年以上の箇所
    - 炭素鋼 ⇒ 低合金鋼 2箇所
- ②配管取替時の作業性<sup>※1</sup>を考慮して取り替えた箇所(15箇所)
  - 炭素鋼 ⇒ ステンレス鋼 11箇所
  - 炭素鋼 ⇒ 低合金鋼 4箇所
- ③今後の保守性<sup>※2</sup>を考慮して取り替えた箇所(30箇所)
  - 炭素鋼 ⇒ ステンレス鋼 18箇所
  - 炭素鋼 ⇒ 低合金鋼 12箇所
