高浜発電所4号機の蒸気発生器伝熱管の損傷(調査結果)

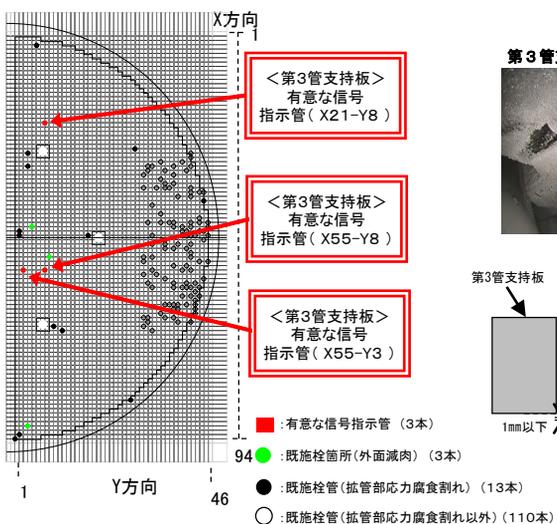
C-蒸気発生器伝熱管(低温側)の状況

第3管支持板 (X21-Y8)

第3管支持板 (X55-Y8)

第3管支持板 (X55-Y3)
