# 高浜発電所4号機の蒸気発生器伝熱管の損傷(調査結果)

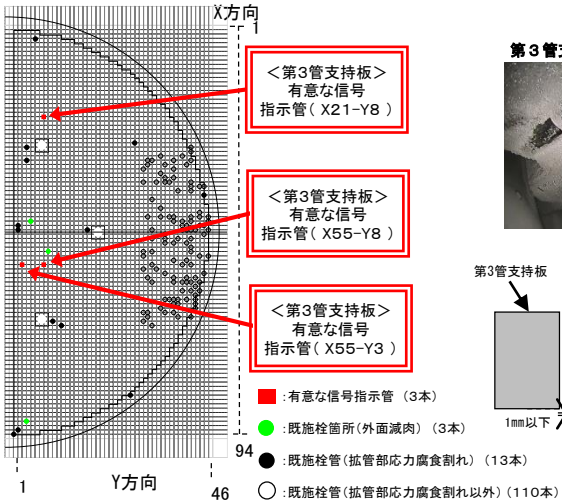
### C-蒸気発生器伝熱管(低温側)の状況

#### 第3管支持板 (X21-Y8)

#### 第3管支持板 (X55-Y8)

#### 第3管支持板 (X55-Y3)

◆外面減肉が認められた蒸気発生器伝熱管4本については、高温側および低温側管板部で閉止栓（機械式栓）を施工し、使用しないこととします。

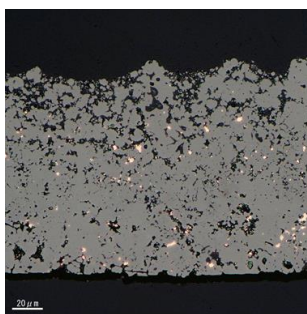
薬品洗浄前のスケール

薬品洗浄前に比べ、スケール  
が粗密化されていることを確認
