## 美浜発電所3号機 使用済燃料ピットエリア監視カメラの不調に伴う 運転上の制限の逸脱について

### 事象概要

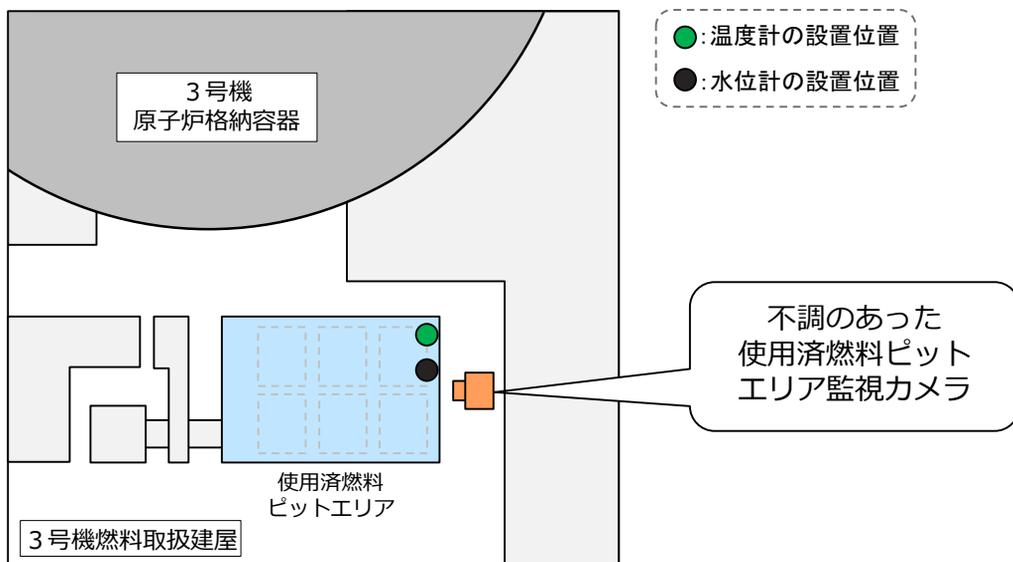
### <現場概要図>

- ・使用済燃料ピットには、通常時及び重大事故時に水位・温度を監視するため、水位計や温度計を設置しています。更に赤外線機能により監視できるものとして、赤外線サーモカメラ(監視カメラ)を設置しています。
- ・運転員が中央制御室にて監視カメラの画像が映っていないことを確認しました。なお、水位計および温度計による監視は継続しており、使用済燃料ピットの状態に異常はありませんでした。

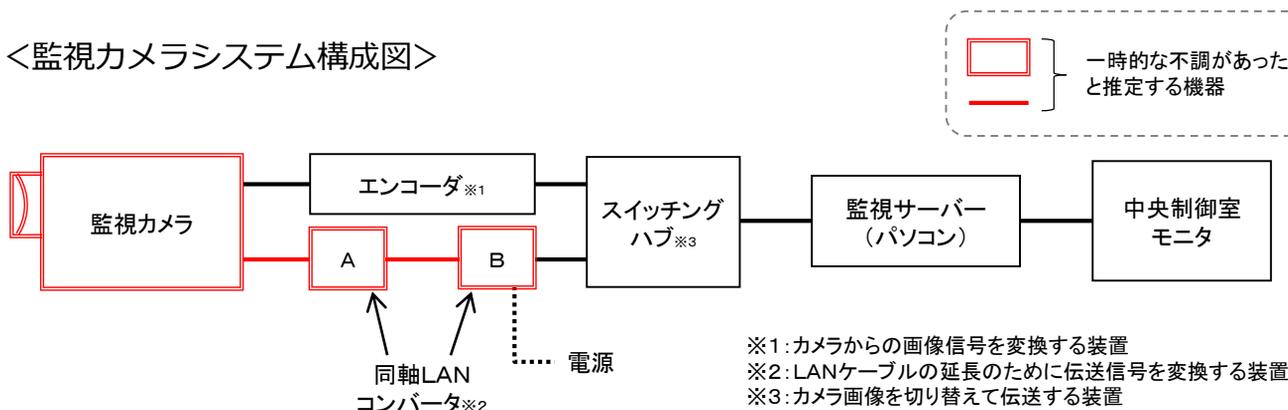
### <監視カメラシステム構成図>

監視カメラシステムの構成機器について点検を実施したところ、各機器の動作表示灯やケーブルの接続状態に異常はありませんでした。

各機器の再起動を実施したところ、同軸LANコンバータおよび監視カメラの再起動により映像が復帰したことから、当該機器の一時的な不調によるものと推定しました。
